Città di  
**Albisola Superiore**  
Provincia di Savona

# PEBA

**Piano**  
**Eliminazione**  
**Barriere**  
**Architettoniche**

**Schede edifici**

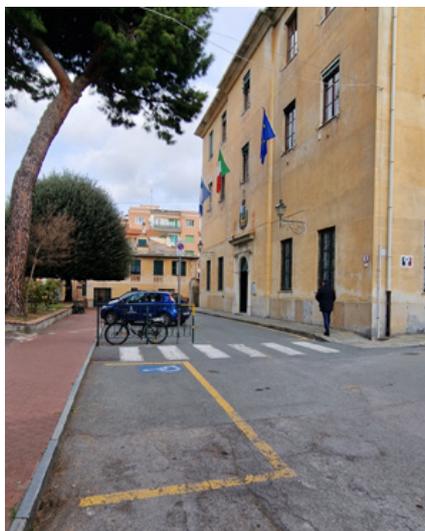
*Lo stallo riservato presenta dimensioni inferiori a quanto prescritto dal CdS, è comunque garantito spazio libero ai lati per un'agile salita e discesa dall'autovettura.*

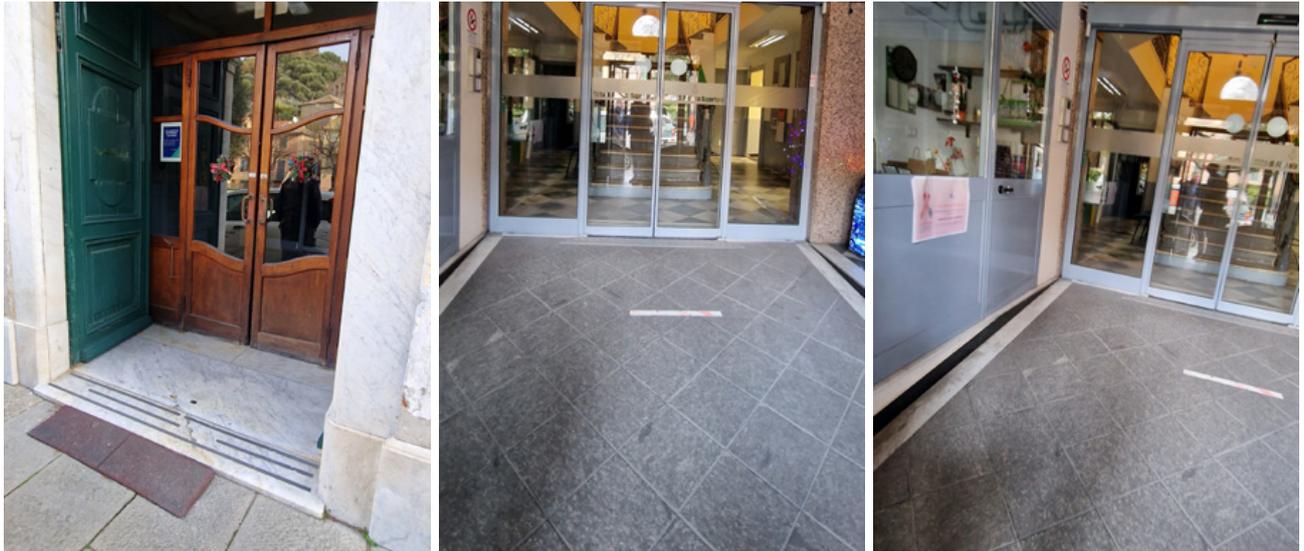
*L'accesso del Municipio presenta dislivello alla soglia esterna superiore a 2,5 cm, il salto di quota è raccordato con elementi in gomma antitrauma. La portineria d'ingresso presenta un piano inclinato che non assicura un'accessibilità ottimale, non sono ipotizzabili interventi di miglioramento. Da posizionare ad altezza accessibile il citofono. Le vetrofanie applicate alla porta scorrevole interna ed il telaio della porta d'accesso permettono anche a persona ipovedente d'individuare le superfici trasparenti.*

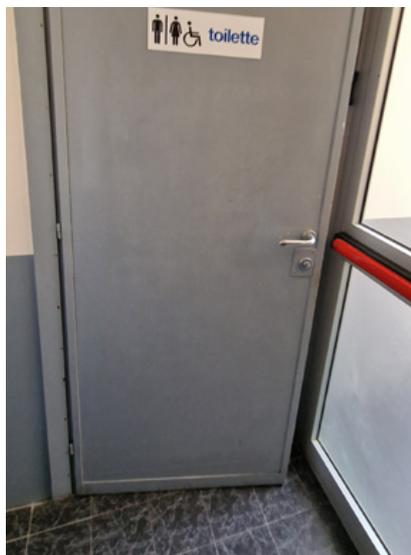
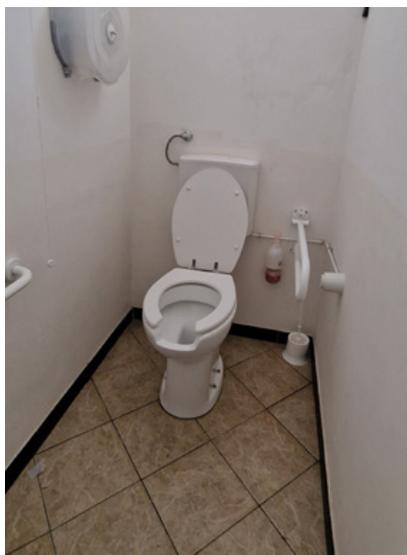
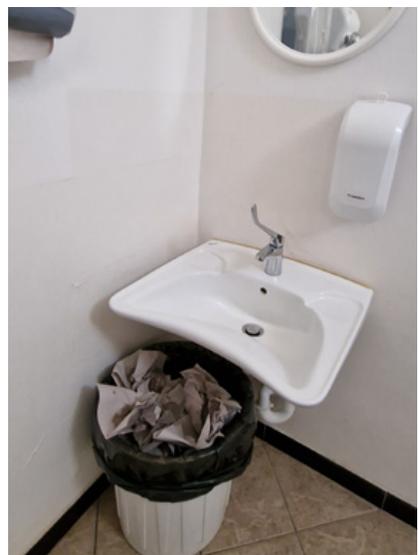
Tipologia di adeguamenti necessari: *sono solo due i bagni presenti all'interno della struttura, uno al piano terra ed uno al piano ammezzato. Non è ipotizzabile pensare ad un adeguamento del servizio igienico del piano ammezzato, il bagno al piano terra presenta i sanitari e gli accessori di un bagno accessibile, tuttavia la larghezza di soli 110 cm non consente di ritenerlo un bagno pienamente accessibile. I vincoli strutturali e storici non consentono d'ipotizzare l'adeguamento, nè di ricavare un bagno accessibile in altro locale.*

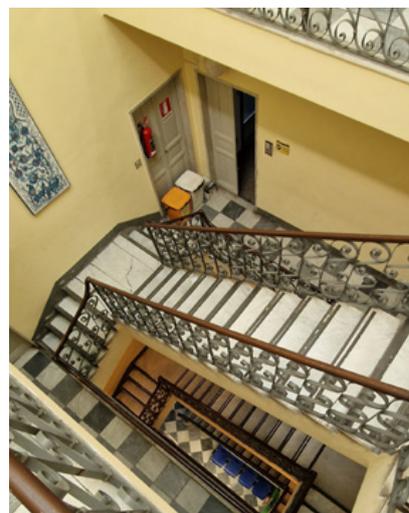
*Il pregio storico dell'immobile pone importanti limiti all'accessibilità dello stesso. Lo scalone centrale che permette di raggiungere i vari livelli presenta larghezza pari a 120 cm per le rampe centrali, le rampe laterali addossate al muro presentano larghezza pari a 115 cm e non presentano corrimano lato muro. Assenti segnalazioni pedotattili di inizio e fine scala (DM 236/89 art. 8.1.10). L'immobile non è dotato di dispositivo per superare il dislivello. Stante la conformazione dell'immobile per rendere accessibile ogni livello sarebbero necessaria l'installazione di due ascensori esterni, uno per lato. L'intervento dovrà essere vincolato alla verifica della fattibilità in termini strutturali oltre che ricevere nullaosta dalla competente soprintendenza.*

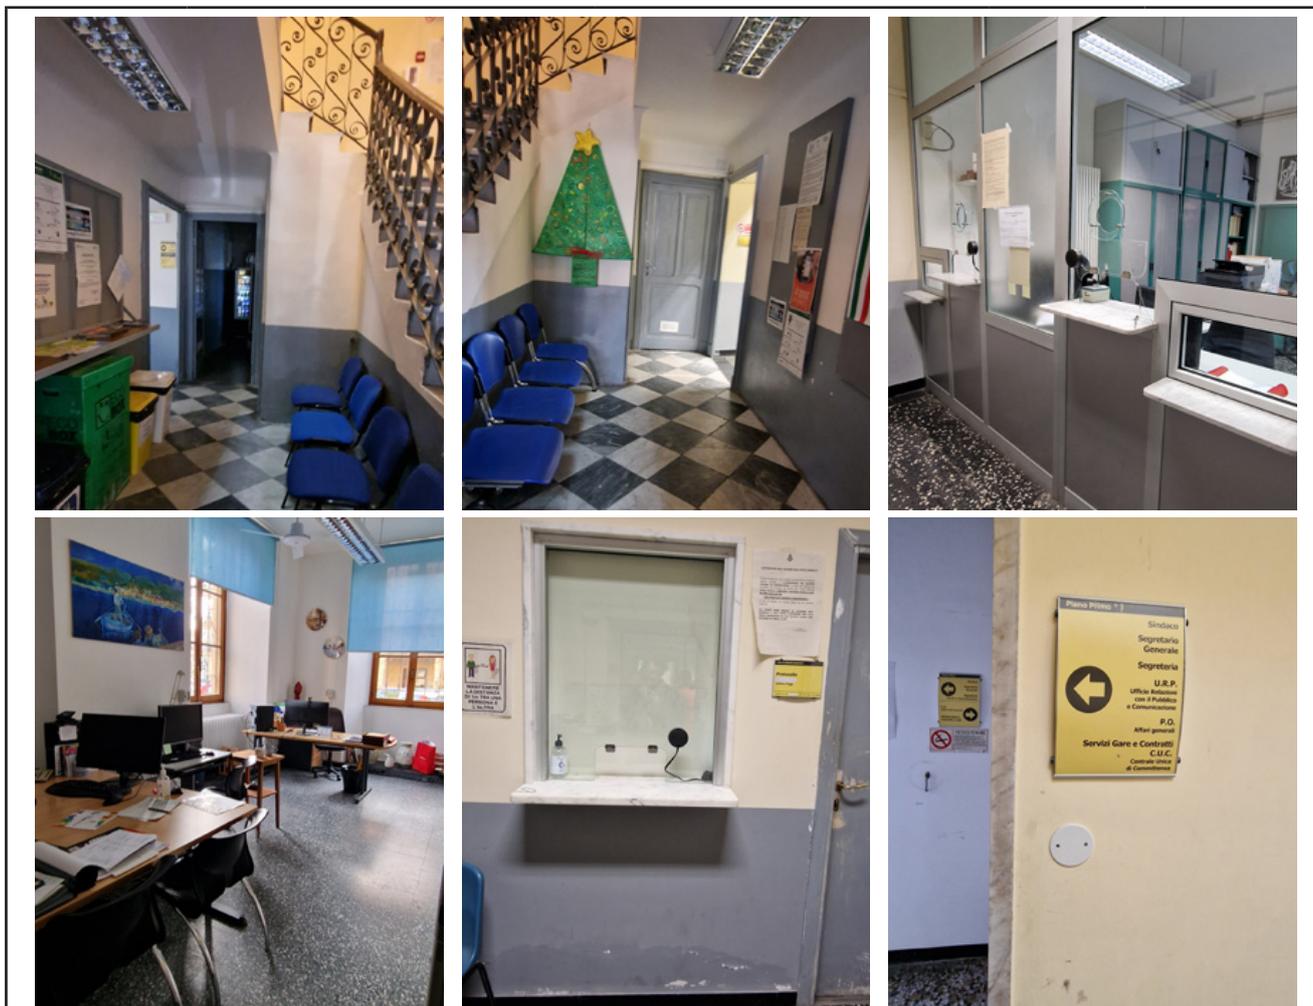
*Gli uffici che prevedono ricevimento per il pubblico al piano terra (tributi ed Anagrafe) sono dotati di sportelli a doppia altezza, con anche modulo accessibile da persona su carrozzina con altezza 90 cm. Lo sportello dell'ufficio protocollo ha pianale ad altezza 108 cm, non considerabile accessibile. In generale tutti gli uffici anche dei piani superiori sono segnalati con cartellonistica. La cartellonistica/segnaletica può essere implementata con cartelli CAA (Comunicazione Alternativa Aumentativa) utili per persone con disturbi dello spettro autistico, ipovedenti o persone di lingua straniera. I vari citofoni di accesso ai diversi uffici ai livelli superiori non hanno altezza accessibile, ad una persona su sedia a ruote non è consentito di giungervi, l'altezza non ne consente comunque l'utilizzo ad arte categorie d'utenza (persone soggette a nanismo, bambini). In generale l'immobile in oggetto ha seri limiti in termini di accessibilità, da valutarsi il trasferimento delle funzioni comunali in altra struttura.*

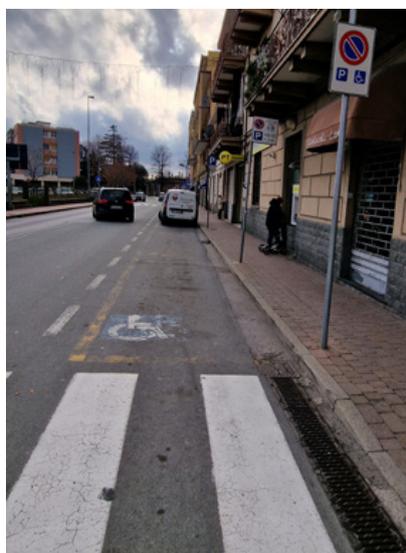
*Lo stallo riservato presenta dimensioni inferiori a quanto prescritto dal CdS, l'attraversamento pedonale garantisce comunque spazio libero per un'agile salita e discesa dall'autovettura*

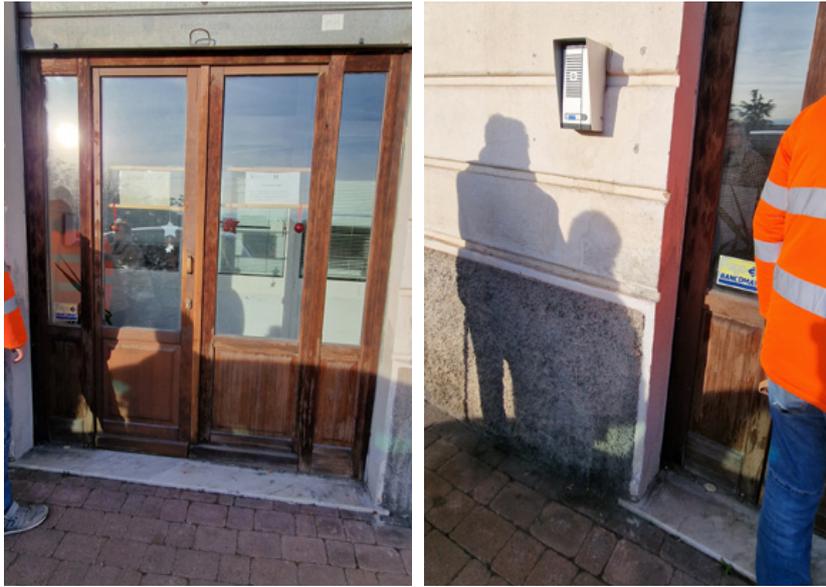
*Il dislivello alla soglia è di circa 2 cm, non classificabile come barriere architettonica, da riposizionare il citofono. Fogli informativi sulle porte vetrate permettono l'immediata individuazione delle superfici trasparenti da parte di persona ipovedente.*

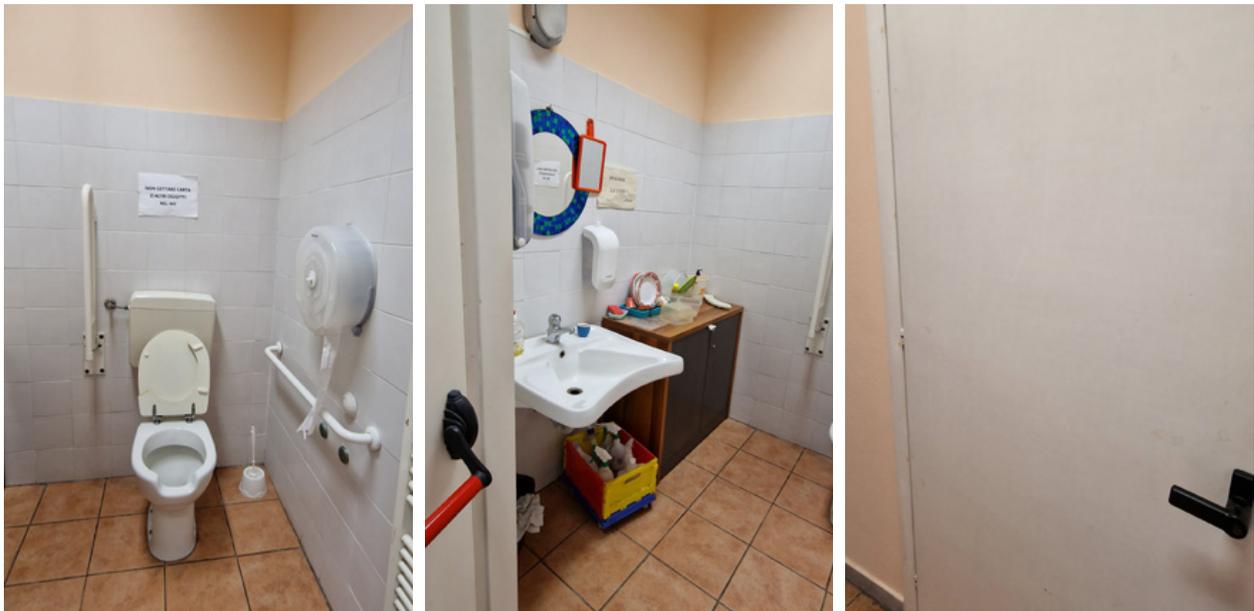
Tipologia di adeguamenti necessari: *da posizionarsi targhetta di bagno accessibile e da realizzarsi campanello d'emergenza.*

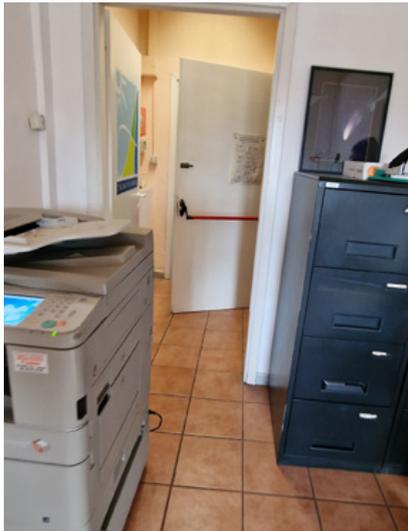
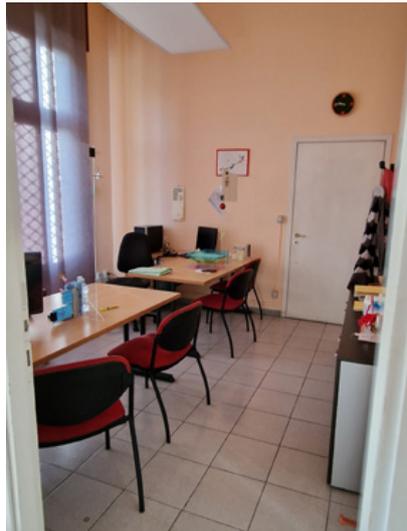
*Il percorso per raggiungere il bagno accessibile presenta restringimento pari a 60 cm dovuto alla disposizione dell'arredo mobile. Importante assicurare sempre una larghezza di passaggio che non si riduca puntualmente mai al di sotto di 90 cm.*

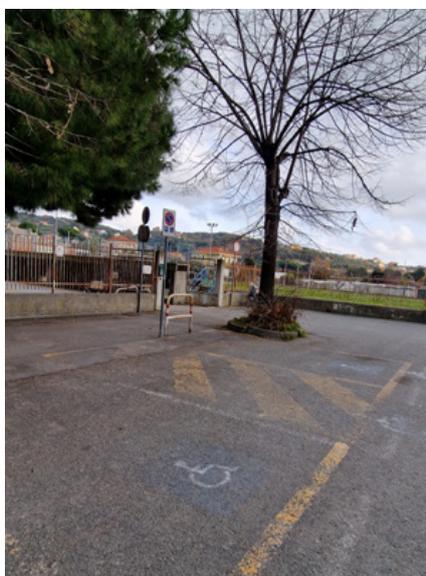
*Segnaletica orizzontale da rinnovare.*

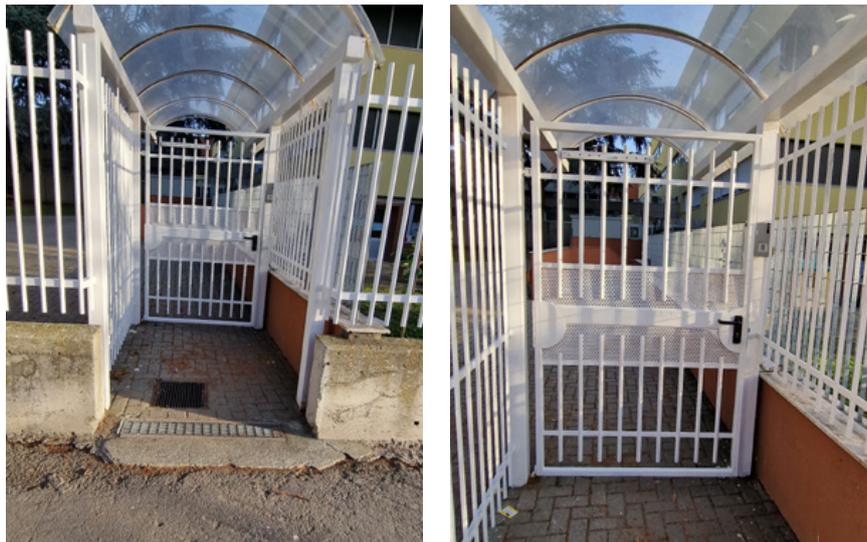
*Il cancello pedonale d'ingresso esterno su Piazza Sbarbaro, risulta accessibile, da riposizionarsi ad altezza accessibile il citofono. In alternativa si può accedere attraverso il carrabile d'accesso alla pista di atletica, sempre aperto in orari d'apertura.*

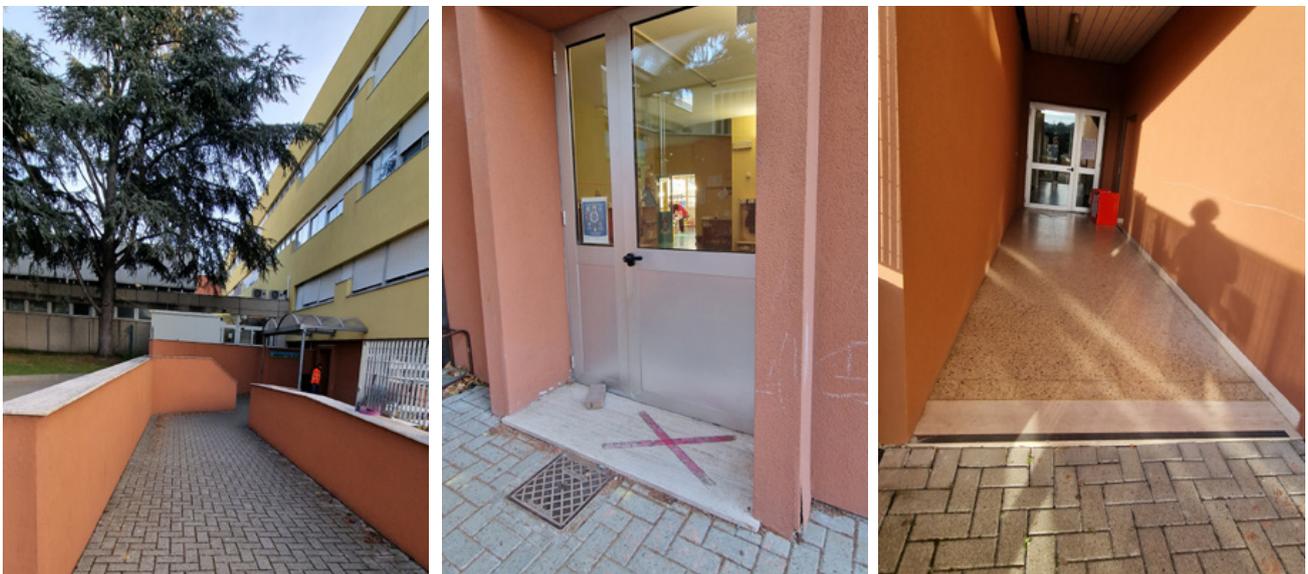
*Sia l'accesso alla struttura in corrispondenza dell'ingresso da Piazza Sbarbaro che dalla pista di atletica si trovano in posizione ribassata, con percorsi in leggera pendenza da affrontare, possibile l'inserimento di corrimani come elementi facilitatori. Presente alla soglia di entrambi gli ingressi dislivello superiore a 2,5 cm da ovviare posizionando rampe in alluminio bugnato.*

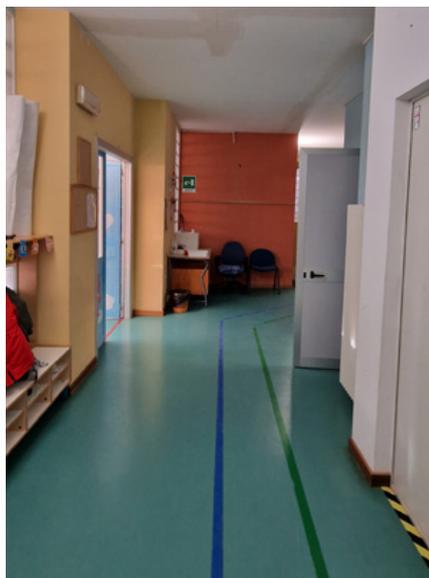
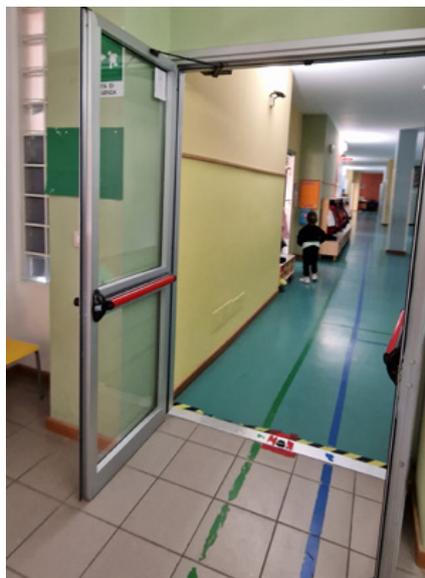
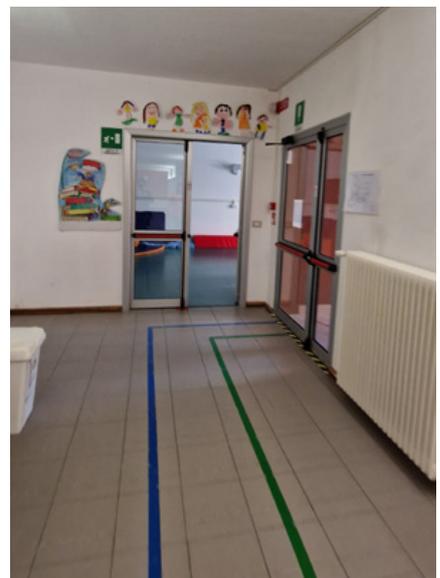
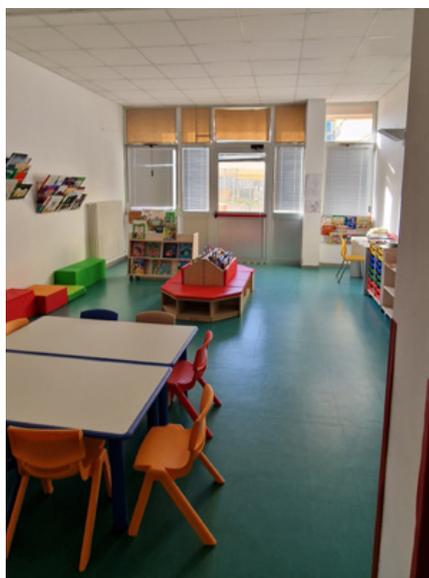
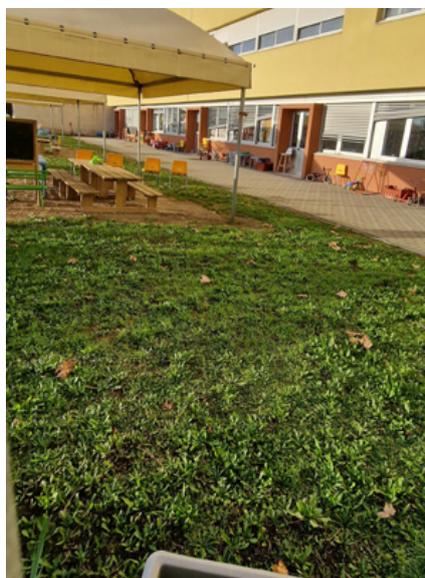
*Presente ascensore interno che collega la scuola dell'infanzia ai livelli superiori del polo scolastico.*

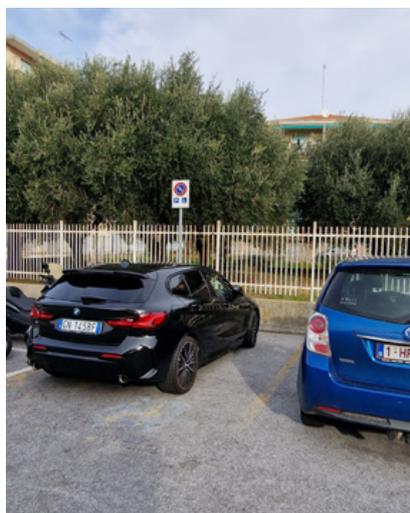
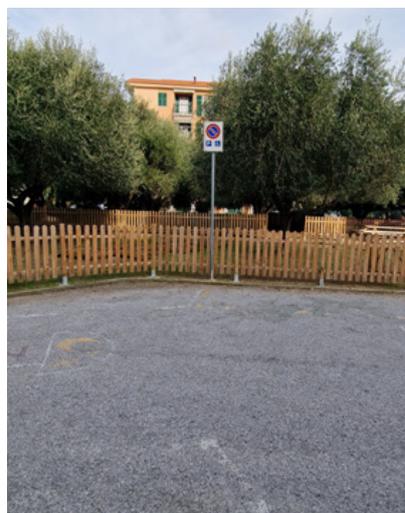
*Presente uno stallo riservato in corrispondenza dell'ingresso ed uno nel cortile interno. Da rinnovare la segnaletica orizzontale.*

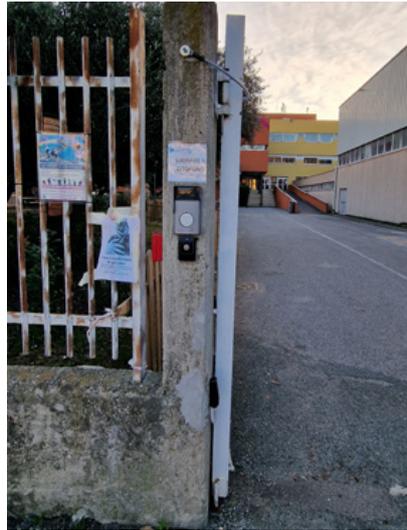
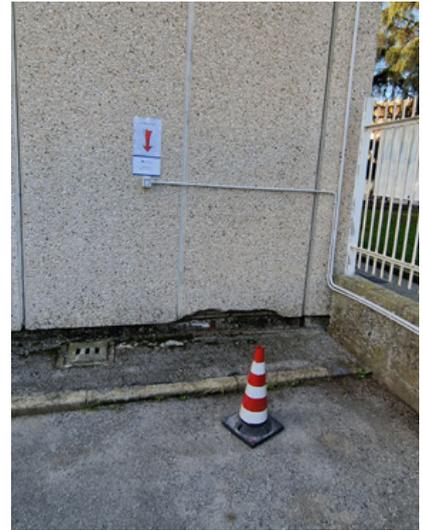
*L'accesso da strada consta in un cancello carrabile, sempre aperto in orari d'apertura della Scuola risultando accessibile, pur rimanendo preferibile la realizzazione di un cancello pedonale con ante di dimensioni e caratteristiche tali da essere accessibili anche da parte di persona fragile. Da riposizionare ad altezza accessibile il citofono e il pulsante d'apertura del cancello automatico*

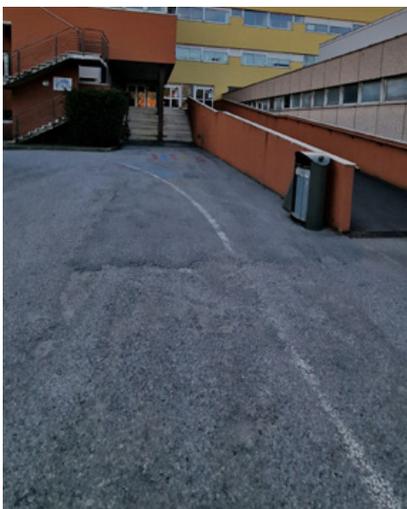
*L'accesso si trova in posizione sopraelevata di ca 2,10 m rispetto al piano del cortile, la rampa esistente ha pendenza dell'8%. Necessario apporre ai battenti delle porte d'ingresso dispositivo che permetta anche a persona ipovedente l'immediata individuazione della superficie trasparente. Il vetro arriva sino al pavimento, la tipologia d'infisso è comunque tale da garantire assoluta solidità anche in caso di urti con una carrozzina.*

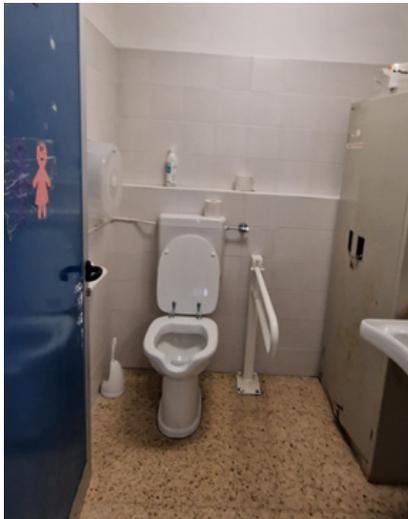
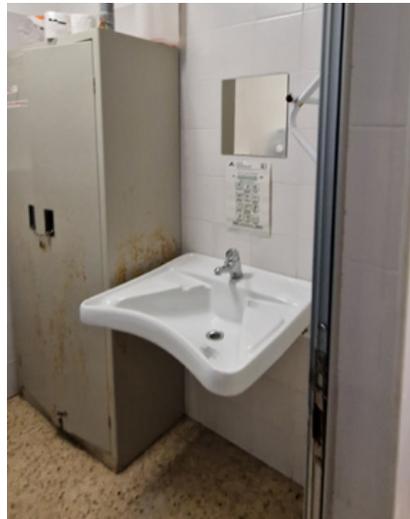
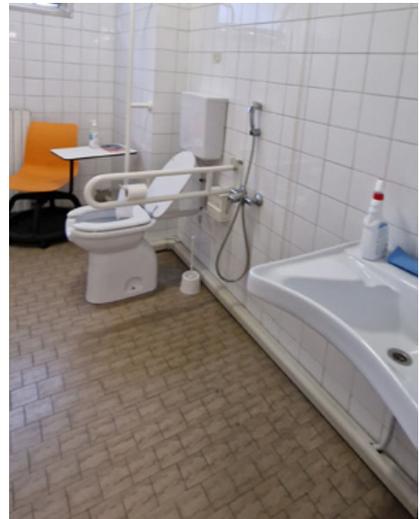
Tipologia di adeguamenti necessari: *è presente un bagno accessibile al piano primo (rialzato) ed al piano secondo. Il bagno al piano primo (rialzato) è sprovvisto di targhetta di bagno accessibile. Il bagno del piano secondo è sprovvisto di targhetta di bagno accessibile, di campanello d'emergenza e necessita che venga invertito il senso d'apertura della porta. Stante le dimensioni dell'immobile si ritiene necessario che anche all'ultimo livello venga realizzato un bagno accessibile.*

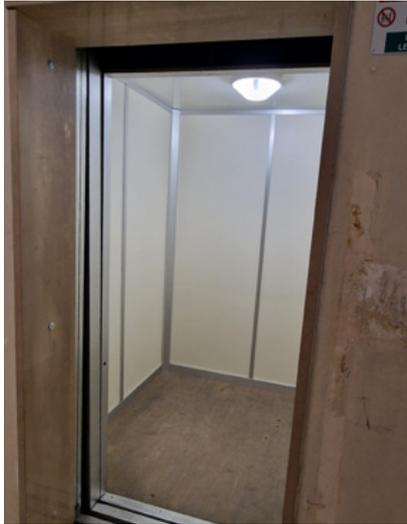
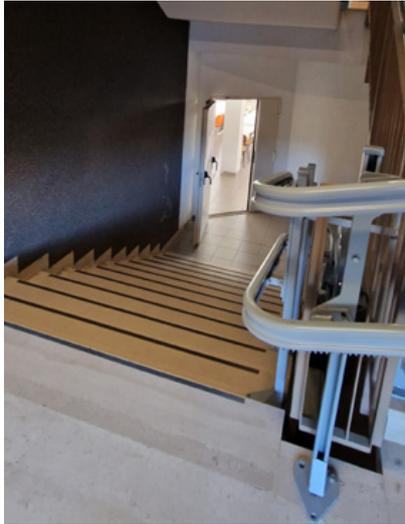
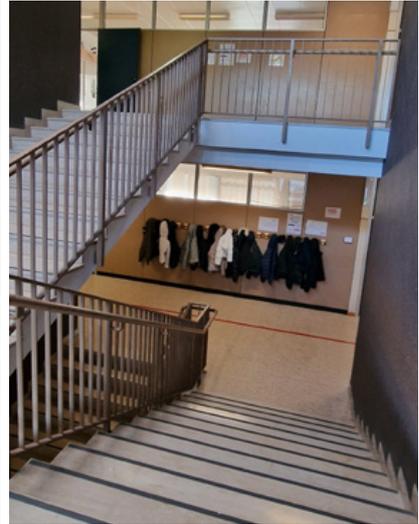
*Sono due le scale comuni interne, oltre alla rampa che conduce in palestra, tutti i corpi scala non sono dotati di corrimano lato muro, da posizionarsi preferibilmente negli immobili che prevedono la presenza di minori a doppia altezza 75 e 90 cm. Assenti segnalazioni pedotattili di fine ed inizio scala, si suggerisce di riposizionare le strisce antisdruc-ciolo a metà pedata. L'ascensore collega tutti i livelli dell'immobile ad eccezione dell'ala al piano terra/seminterrato dove è collocata la mensa, qui la scala è servita da monta-scale. Le bottoniere dell'ascensore sono poste ad altezza limite e non riportano i caratteri in braille.*

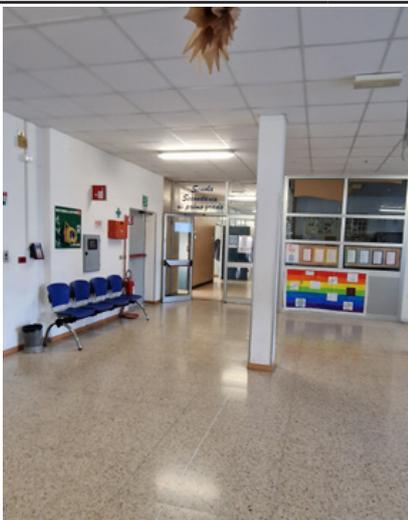
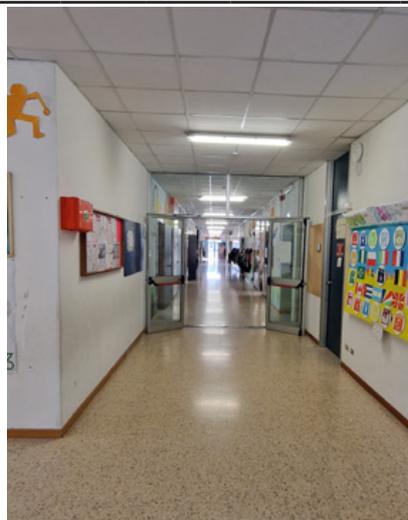
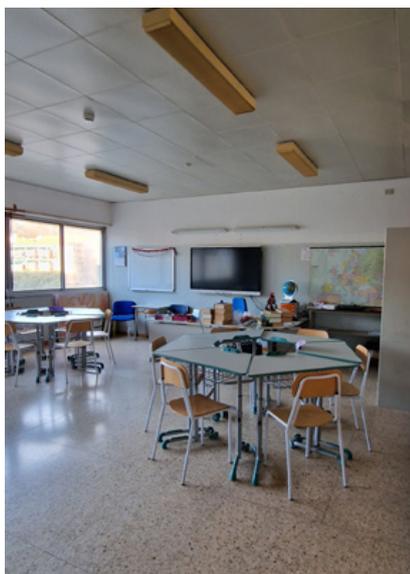
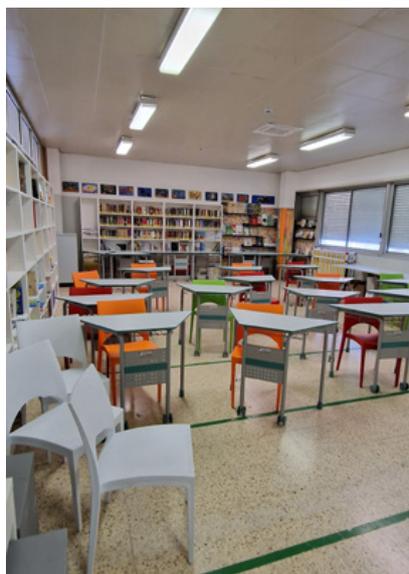
*In generale gli spazi interni garantiscono un buon livello di accessibilità. Da posizionare a tutte le porte vetrate che aprono sugli spazi comuni segnalazione per consentire a persona ipovedente d'individuare la superficie trasparente. La cartellonistica/segnaletica può essere implementata con cartelli CAA (Comunicazione Alternativa Aumentativa) utili per persone con disturbi dello spettro autistico, ipovedenti o persone di lingua straniera. Al piano rialzato è presente un'ala a destinazione "Biblioteca dei ragazzi" utilizzata che si serve dell'ingresso sud, il quale non risulta accessibile, non dotato di rampa. Se tale parte dell'edificio viene utilizzato in orario extrascolastico senza possibilità di servirsi dell'ingresso principale servito da rampa, è necessario installare un montascale a servizio della scala di accesso esterna.*

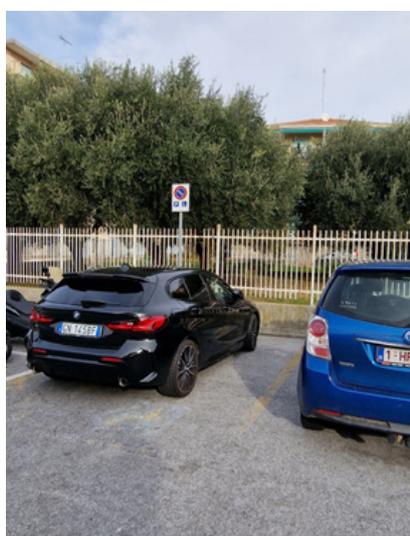
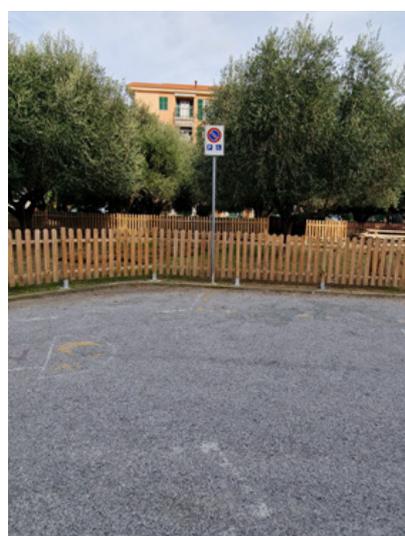
*Gli utenti si servono dei medesimi stalli del Polo scolastico - si veda Scheda A04.*

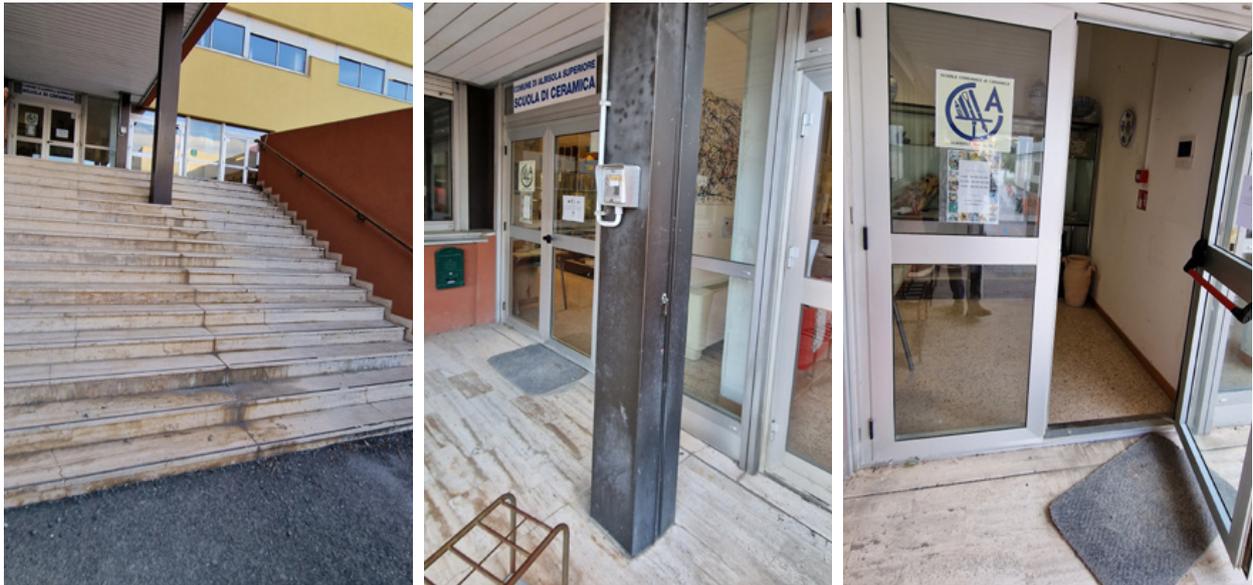
*L'accesso esterno è in comune con il polo scolastico, al pari della scala e della rampa per raggiungere il livello dell'accesso, si veda scheda A04. Fogli informativi sulla porta vetrata permettono l'immediata individuazione delle superfici trasparenti. Il vetro arriva sino al pavimento, la tipologia d'infisso è comunque tale da garantire assoluta solidità anche in caso di urti con una carrozzina. Da incassare lo zerbino e riposizionare il citofono.*

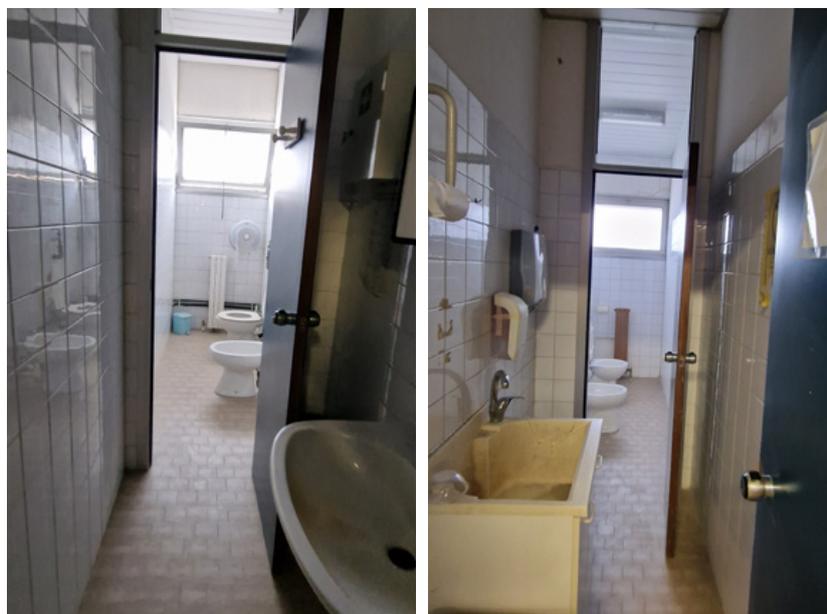
Tipologia di adeguamenti necessari: *i bagni esistenti hanno larghezza pari a 110 cm, necessario per ricavare un bagno accessibile procedere ad una riorganizzazione spaziale interna.*

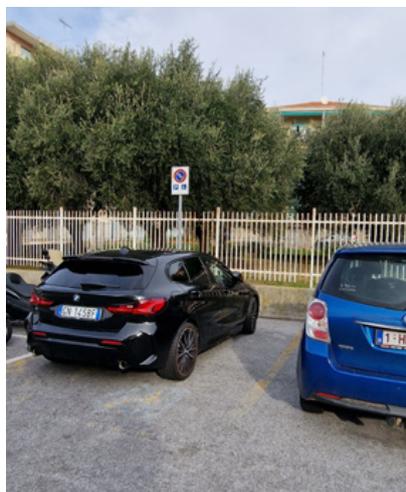
*Gli utenti si servono dei medesimi stalli del Polo scolastico - si veda Scheda A04.*

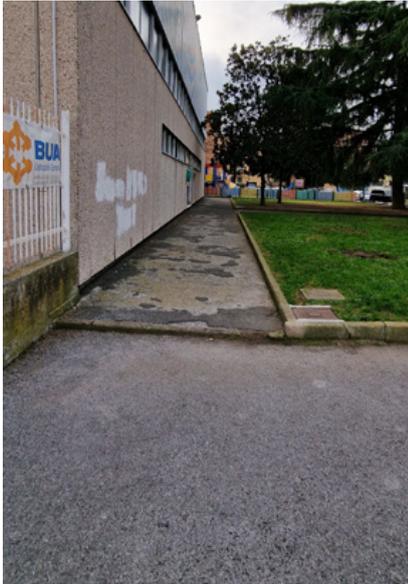
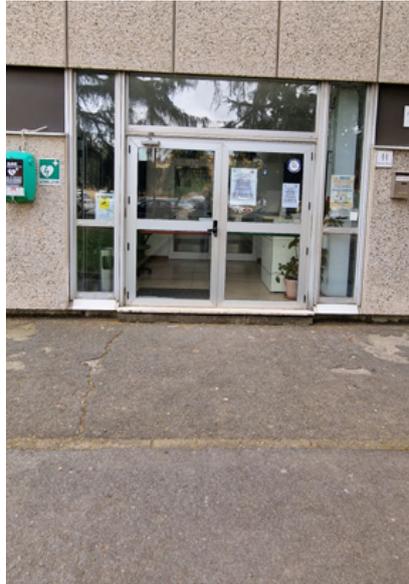
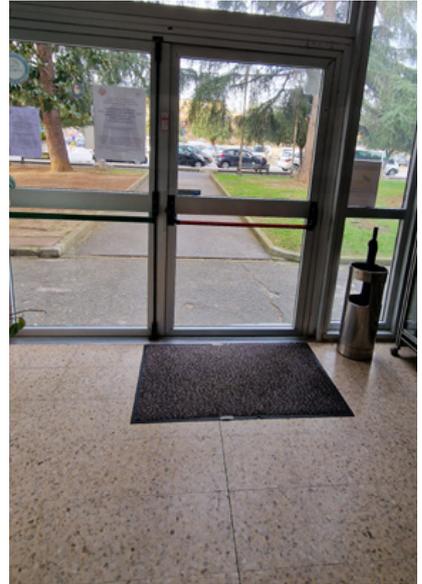
*L'accesso alla palestra presenta dislivello alla soglia superiore a 2,5 cm, barriera architettonica da raccordare con il posizionamento di una rampa in alluminio bugnato. Il marciapiede perimetrale della palestra risulta ammalorato con disconnessioni, possibile insidia per persona fragile, da raccordare l'inizio del marciapiede in corrispondenza del parcheggio. L'accesso si costituisce di una porta vetrata, da posizionare ad entrambi i battenti dispositivo che permetta anche a persona ipovedente l'immediata individuazione della superficie trasparente. Il vetro arriva sino al pavimento, la tipologia d'infisso è comunque tale da garantire assoluta solidità anche in caso di urti con una carrozzina.*

Ambito	Criticità rilevata	Possibile intervento risolutivo	Rif. normativi	Stima Costo
Accesso alla struttura	Marcia piede perimetrale palestra con sconnessioni e tappeti non ammalorato, non raccordato al parcheggio laterale	Rifacimento manto pavimentazione esistente	DM 236/89 8.2.1	5.000,0€
Accesso alla struttura	Assente segnale individuazione porta vetrata	Fornitura e posa segnali individuazione vetrata	DM 236/89 4.1.1	62,0 €
Accesso alla struttura	Gradino superiore a 2,5 accesso struttura	Fornitura e posa di rampa in alluminio bugnato	DM 236/89 8.1.2	400,0 €

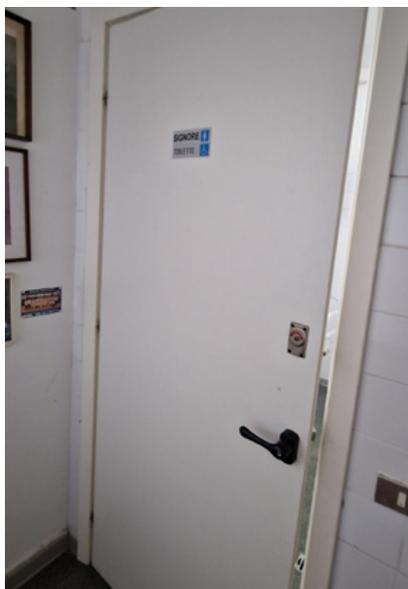
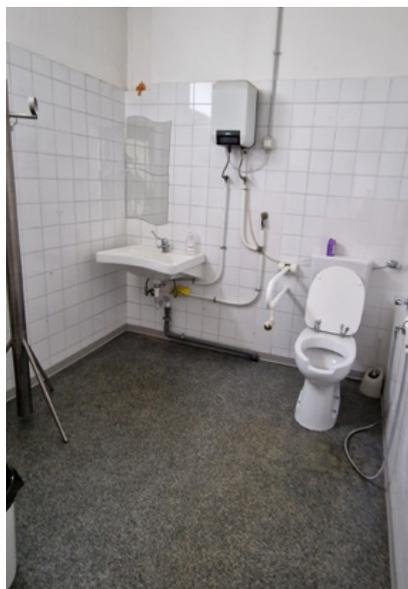
Tipologia di adeguamenti necessari: *presente un bagno accessibile per il pubblico, da dotare di campanello d'emergenza. Nessuno dei 4 spogliatoi risulta accessibile, non dotato nè di bagno accessibile nè di zona docce. Opportuno procedere ad adeguare due dei quattro spogliatoi, riorganizzando la disposizione interna al fine di ricavare in ciascuno, bagno accessibile e zona docce accessibile raso pavimentazione. Si potrà mettere a disposizione dell'utenza fragile carrozzine sostitutive per fare la doccia o in alternativa dotare almeno una doccia di seggiolino ribaltabile e set di maniglioni.*

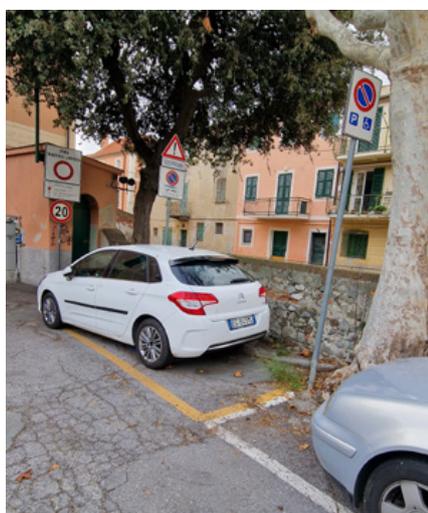
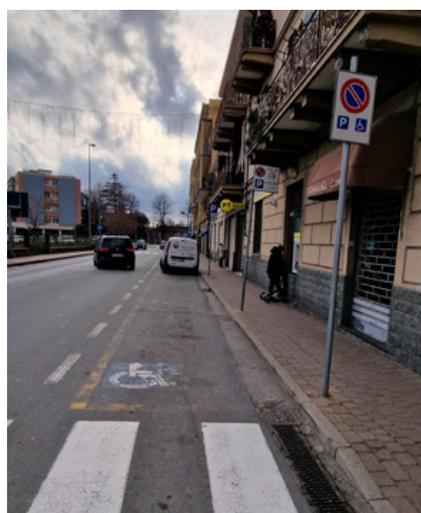
*Presenti uno stallo riservato sia su Via Turati che su Via Della Rovere, da ridimensionare quest'ultimo.*

Ambito	Criticità rilevata	Possibile intervento risolutivo	Rif. normativi	Stima Costo
Parcheggi	Parcheggio riservato Via Della Rovere sottodimensionato	Realizzazione di stallo riservato	D.P.R. n. 495/1992 e s.m.i.	400,0 €
Servizi igienici	Bagno lato ovest piano 1 sottodimensionato, con sanitari inadeguati e porta sottodimensionata	Adeguamento bagno esistente tramite ampliamento, sostituzione sanitari e riorganizzazione interna	DM 236/89 8.1.6	20.000,0 €

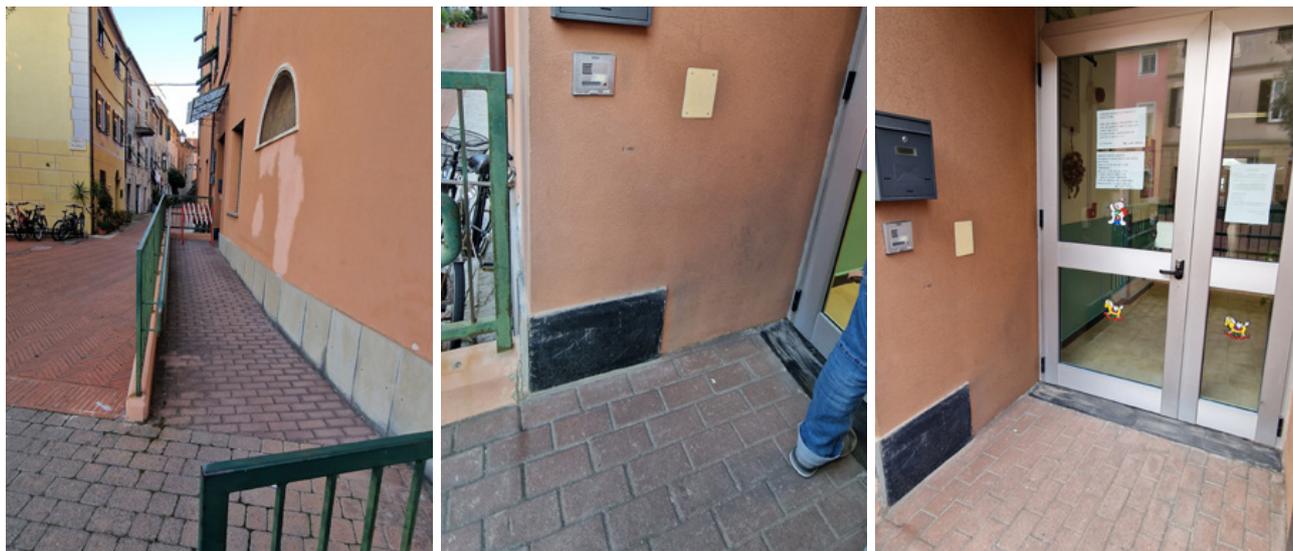
*L'accesso è posto in posizione sopraelevata raccordato con rampa accessibile, completa di corrimano a doppia altezza. L'accesso si costituisce di una porta vetrata, da posizionare ad entrambi i battenti dispositivo che permetta anche a persona ipovedente l'immediata individuazione della superficie trasparente. Il vetro arriva sino al pavimento, la tipologia d'infisso è comunque tale da garantire assoluta solidità anche in caso di urti con una carrozzina.*

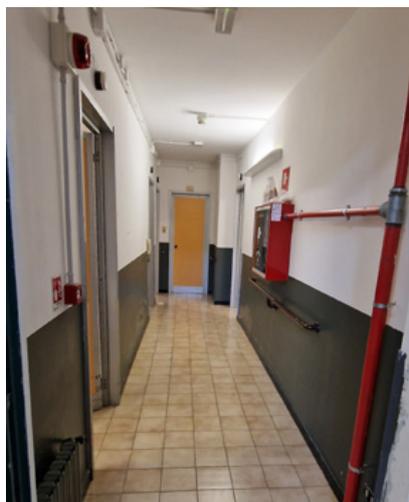
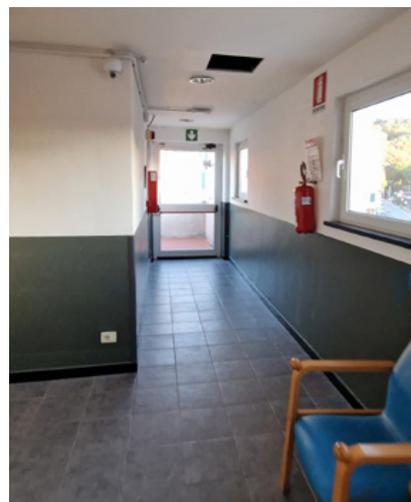
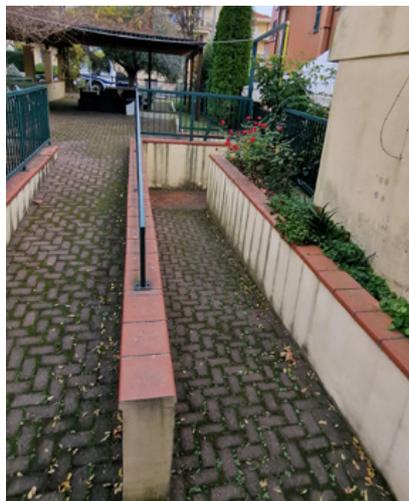
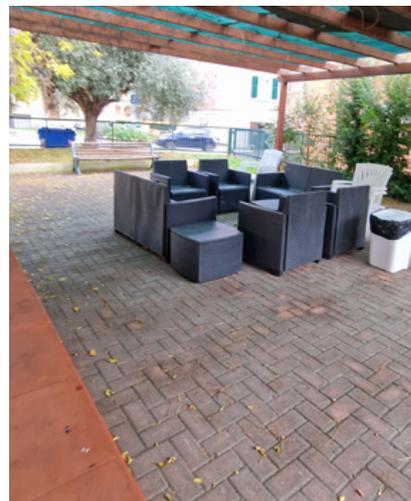
*In generale gli spazi comuni risultano accessibili nelle larghezze di passaggio e privi di salti di quota non segnalati. Le camere non riportano cartellini con numerazione o altri codici identificativi, la loro realizzazione potrebbe essere utile oltre che ai degenti e visitatori, anche per il lavoro degli operatori. Necessario apporre a tutte le porte vetrate presenti negli spazi comuni segnalazione che permetta anche ad utente ipovedente l'immediata individuazione delle superfici trasparenti. Da incassare lo zerbino all'uscita per il cortile, la rampa che conduce alla zona con il porticato non è dotata di corrimano.*

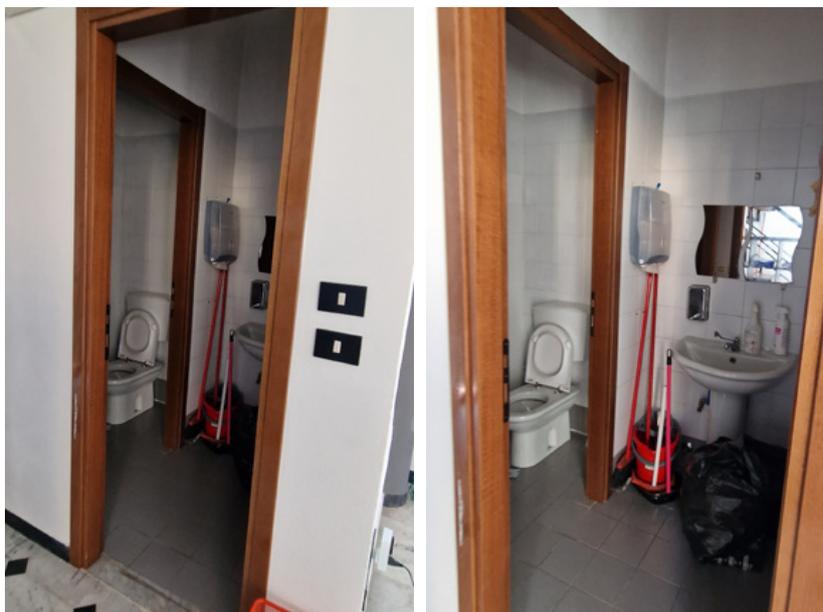
Tipologia di adeguamenti necessari: *necessario ampliare il bagno esistente al fine di ottenere un servizio igienico a norma disabili.*

Ambito	Criticità rilevata	Possibile intervento risolutivo	Rif. normativi	Stima Costo
Accesso alla struttura	Rampa d'accesso non dotata di corrimano ad altezza 90 cm	Installazione di corrimano ad altezza 90 cm	DM 236/89 8.1.11	2.400,0 €
Accesso alla struttura	Assenza segnaletica fine ed inizio scala - gradini esterni	Fornitura e posa segnaletica fine ed inizio scala in pvc	DM 236/89 8.1.10	350,0 €
Accesso alla struttura	Assenza corrimano ambo i lati gradini esterni	Installazione di corrimano ad altezza 90 cm	DM 236/89 8.1.10	180,0 €
Accesso alla struttura	Assente segnale individuazione porta vetrata	Fornitura e posa segnali individuazione vetrata	DM 236/89 4.1.1	31,0 €
Servizi igienici	Assenza bagno accessibile	Realizzazione di bagno accessibile ampliando il bagno esistente	DM 236/89 8.1.6	18.000,0 €

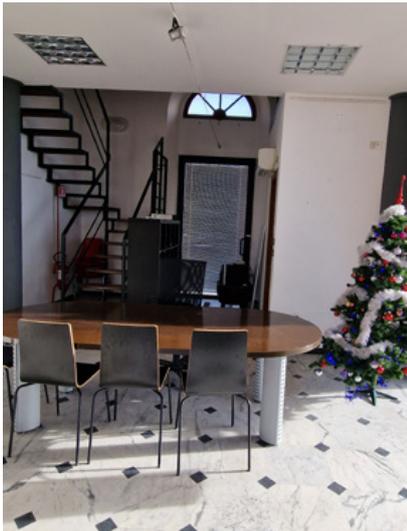
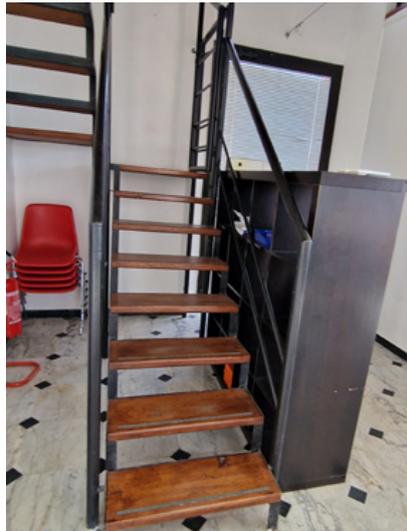
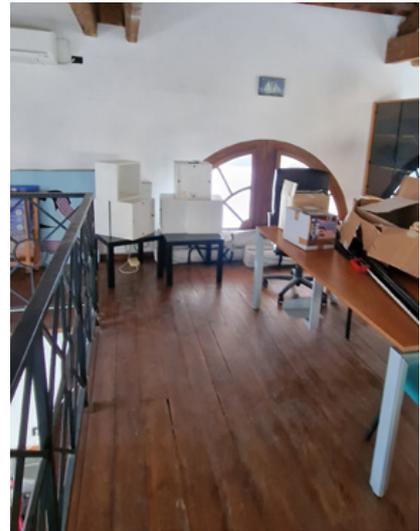
*La zona sottopalcata viene utilizzata come deposito, non si ritiene prioritaria l'installazione di un dispositivo che consenta a persona su carrozzina di poterla raggiungere, in quanto al momento ad uso esclusivamente di servizio.*

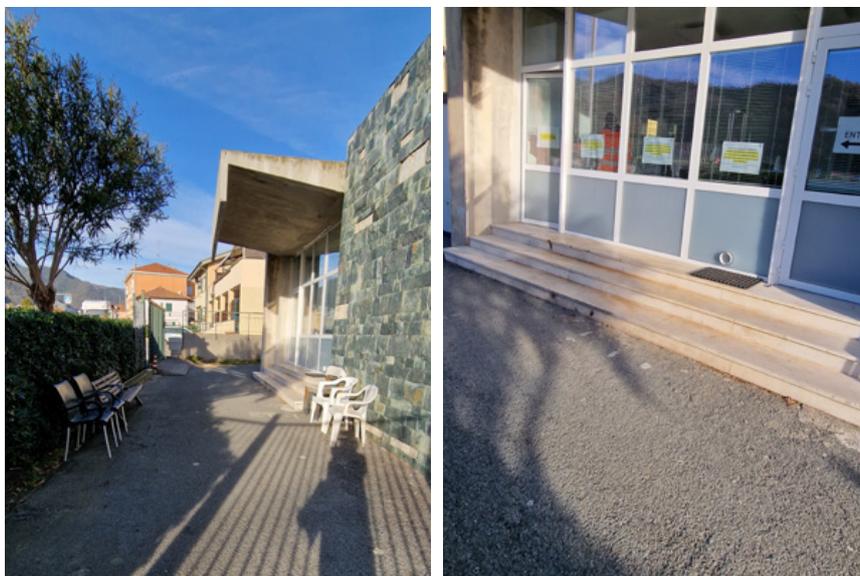
*L'accesso della struttura si trova in posizione sopraelevata rispetto al livello del cortile, necessario posizionare una rampa metallica amovibile, completa di corrimano ed ogni requisito indicato dal DM 236/89. Da incassare lo zerbino.*

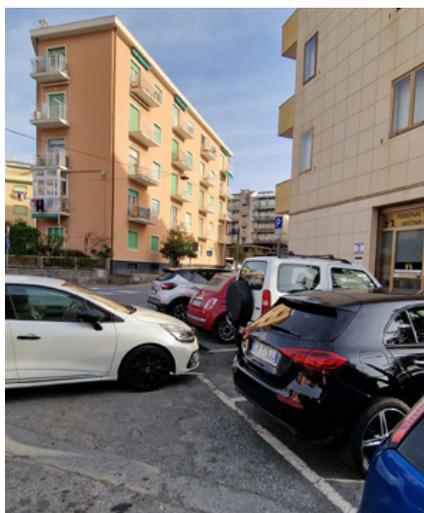
*Da ricavare uno stallo riservato nel parcheggio in corrispondenza della rotatoria tra Via Del Rege e Via Giovanni XXXIII*

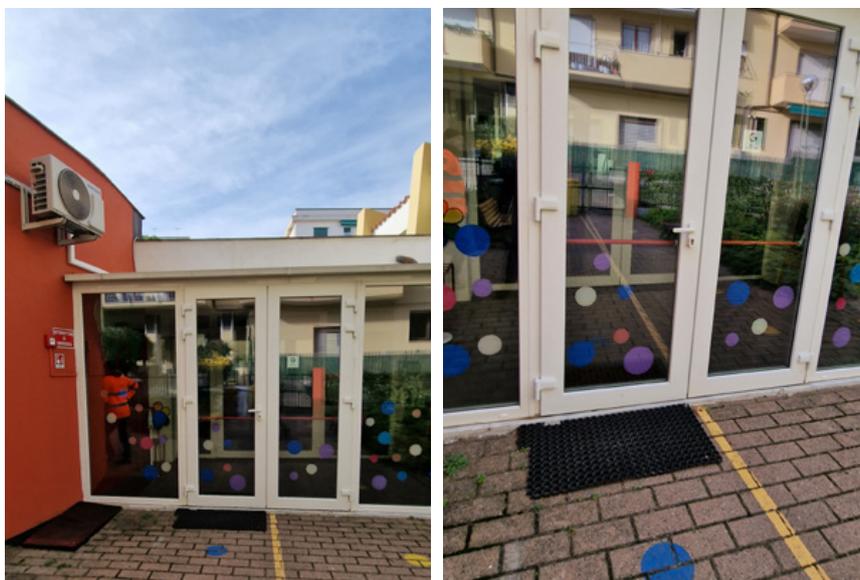
*L'accesso si costituisce di una porta vetrata, da posizionare ai battenti dispositivo che permetta anche a persona ipovedente l'immediata individuazione della superficie trasparente. Il vetro arriva sino al pavimento, la tipologia d'infisso è comunque tale da garantire assoluta solidità anche in caso di urti con una carrozzina. Presente dislivello alla soglia superiore a 2,5 cm, da incassare lo zerbino.*
