Città di  
**Albisola Superiore**  
Provincia di Savona

# PEBA

**Piano**  
**Eliminazione**  
**Barriere**  
**Architettoniche**

**Schede edifici**

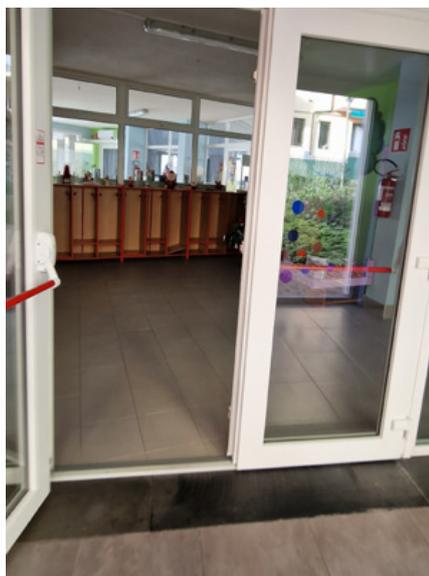
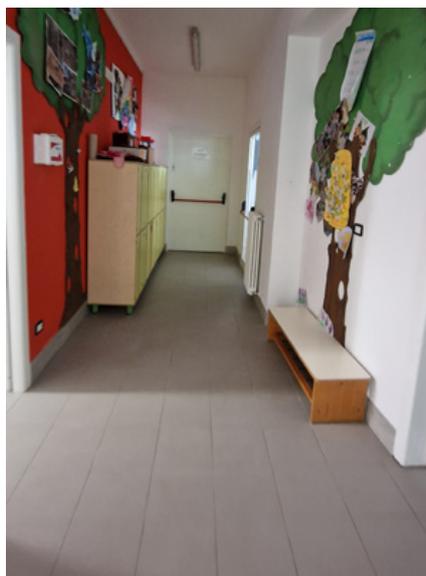
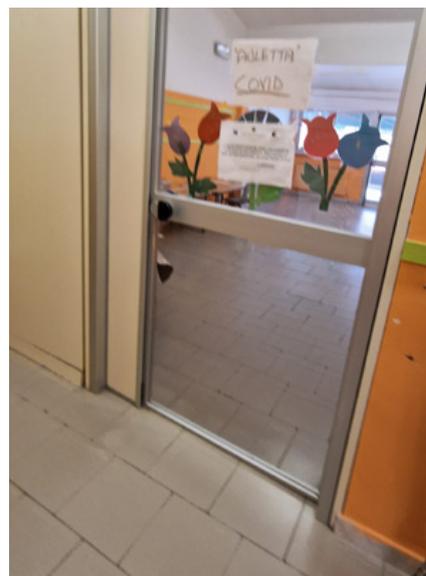
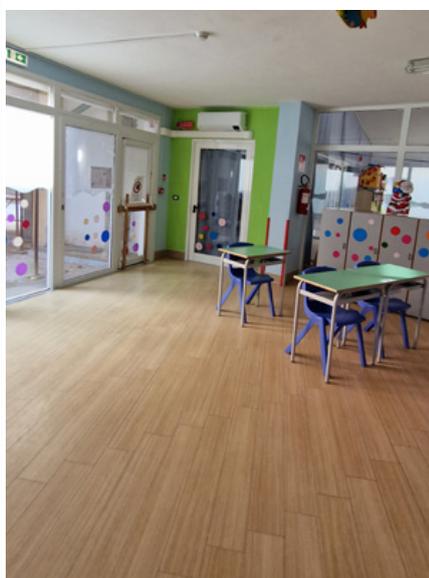
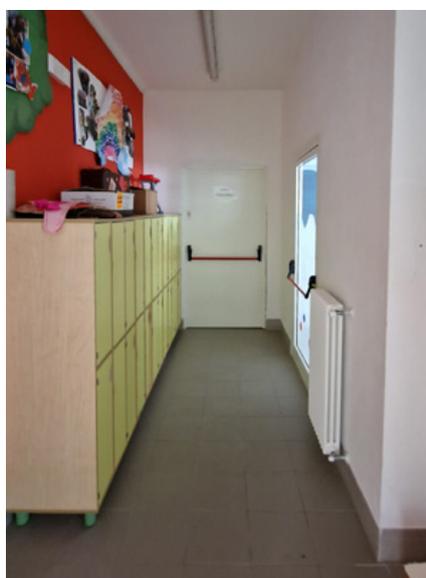
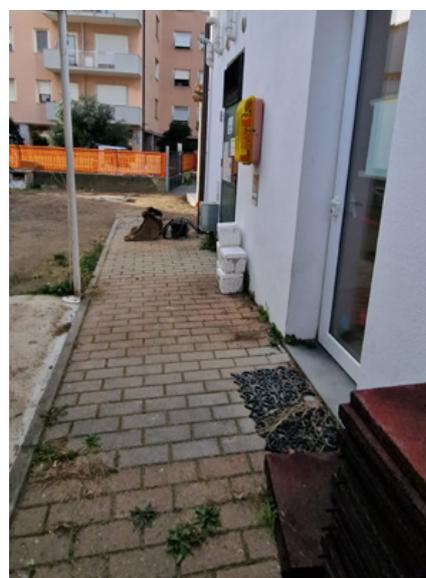
*Necessario apporre a tutte le porte che aprono sugli spazi comuni segnalazioni al fine di rendere le superfici trasparenti immediatamente individuabili da parte di persona ipovedente.*

Ambito	Criticità rilevata	Possibile intervento risolutivo	Rif. normativi	Stima Costo
Parcheggi	Assenza Parcheggio riservato	Realizzazione di stallo riservato	D.P.R. n. 495/1992 e s.m.i.	400,0 €
Accesso area esterna	Gradino superiore a 2,5 accesso castello esterno	Realizzazione di raccordo tramite riporto di bitume	DM 236/89 8.1.2	100,0 €
Accesso area esterna	Citofono ad altezza superiore a 130 cm	Collocamento citofono tra 110 e 130 cm di altezza	DM 236/89 8.1.3	220,0 €
Accesso alla struttura	Gradino superiore a 2,5 accesso struttura	Fornitura e posa di rampa in alluminio bugnato	DM 236/89 8.1.2	400,0 €
Accesso alla struttura	Presenza di zerbino non incassato ingresso	Realizzazione zerbino incassato	DM 236/89 4.1.2	600,0 €
Accesso alla struttura	Assente segnale individuazione porta vetrata	Fornitura e posa segnali individuazione vetrata	DM 236/89 4.1.1	124,0 €

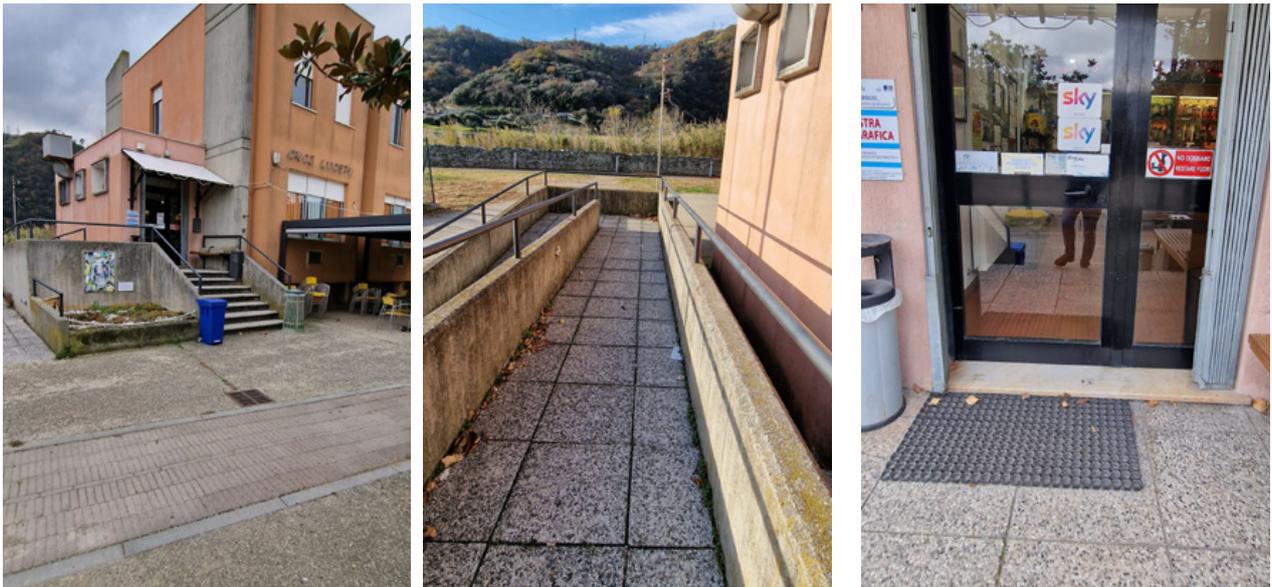
*La rampa che consente di raggiungere l'accesso alla struttura ha pendenza attorno al 6%, non ottimale la posizione del corrimano ad altezza 100 cm. Presente alla soglia dislivello superiore a 2,5 cm: barriera architettonica. Da incassare lo zerbino. Fogli informativi sulla porta vetrata permettono l'immediata individuazione delle superfici trasparenti. Il vetro arriva sino al pavimento, la tipologia d'infisso è comunque tale da garantire assoluta solidità anche in caso di urti con una carrozzina.*

Ambito	Criticità rilevata	Possibile intervento risolutivo	Rif. normativi	Stima Costo
Accesso alla struttura	Gradino superiore a 2,5 accesso struttura	Fornitura e posa di rampa in alluminio bugnato	DM 236/89 8.1.2	400,0 €
Accesso alla struttura	Presenza di zerbino non incassato	Realizzazione zerbino incassato	DM 236/89 4.1.2	600,0 €
Servizi igienici	Assenza bagno accessibile	Realizzazione bagno accessibile	DM 236/89 8.1.6	16.000,0 €

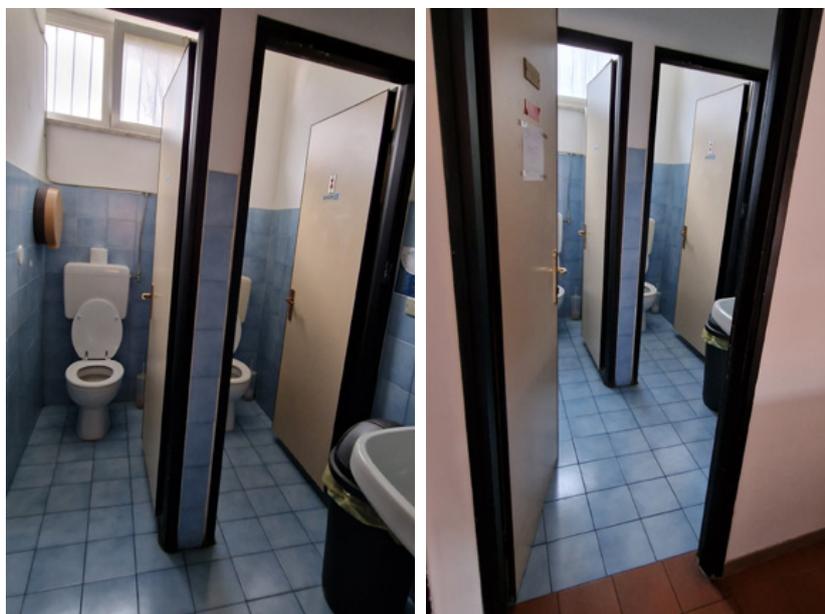
Tipologia di adeguamenti necessari: *possibile ricavare un bagno accessibile all'interno del blocco bagni ad uso del pubblico, ricavando un unico bagno a norma disabili.*

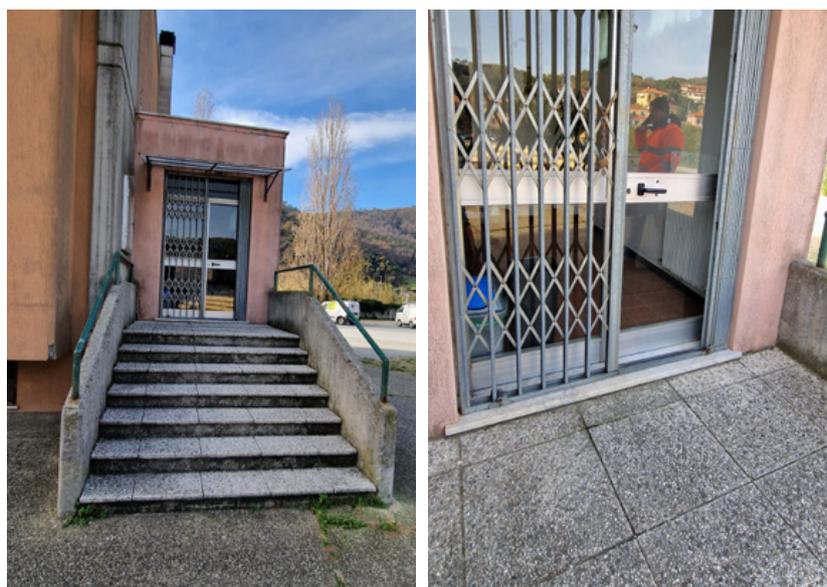
*L'accesso si trova in posizione sopraelevata rispetto al piano campagna, necessario la realizzazione di una rampa accessibile completa di tutti i requisiti indicati dal DM 236/89. Alla soglia d'accesso è presente un dislivello superiore a 2,5 cm da raccordare con rampa in alluminio bugnato. L'accesso si costituisce di una porta vetrata, da posizionare ai battenti dispositivo che permetta anche a persona ipovedente l'immediata individuazione della superficie trasparente. Il vetro arriva sino al pavimento, la tipologia d'infisso è comunque tale da garantire assoluta solidità anche in caso di urti con una carrozina.*

Ambito	Criticità rilevata	Possibile intervento risolutivo	Rif. normativi	Stima Costo
Accesso alla struttura	Assenza rampa che permetta di raggiungere l'accesso alla struttura	Realizzazione rampa d'accesso	DM 236/89 8.1.11	23.000,0 €
Accesso alla struttura	Dislivello superiore a 2,5 cm soglia accesso	Fornitura e posa di rampa in alluminio bugnato	DM 236/89 8.1.2	400,0 €
Accesso alla struttura	Assente segnale individuazione porta vetrata	Fornitura e posa segnali individuazione vetrata	DM 236/89 4.1.1	62,0 €
Servizi igienici	Assenza bagno accessibile	Realizzazione di bagno accessibile in corrispondenza del blocco bagni sala d'attesa	DM 236/89 8.1.6	20.000,0 €

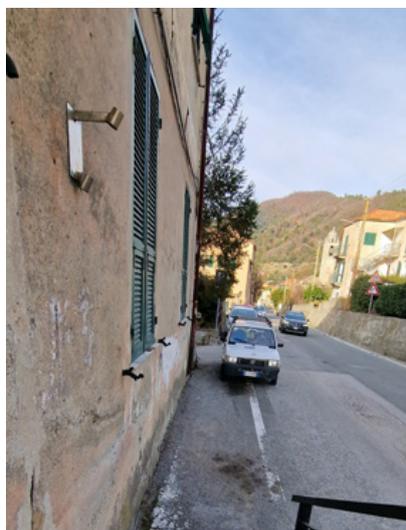
*Possibile ricavare uno stallo riservato a lato strada*

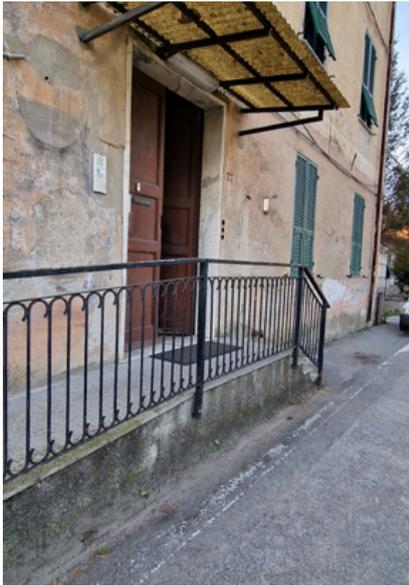
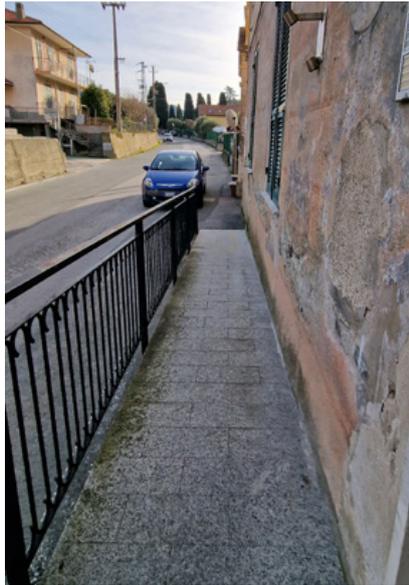
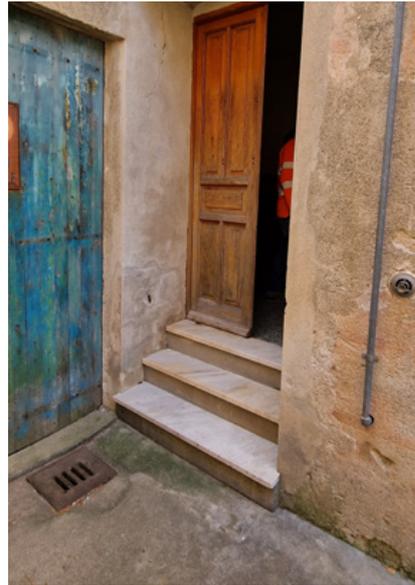
*L'accesso alla sede elettorale avviene da strada, è comune a quello degli alloggi situati ai piani superiori della struttura, la rampa non è dotata di corrimano ad altezza 90 cm, da posizionarsi lato muro anche ai gradini esterni. Da incassare lo zerbino e riposizionare il citofono. La sede dei locali in precedenza ad uso ambulatorio medico presenta ingresso non accessibile, privo di rampa.*

Ambito	Criticità rilevata	Possibile intervento risolutivo	Rif. normativi	Stima Costo
Accesso alla struttura	Citofono ingresso accessibile ad altezza superiore a 130 cm ingresso per seggio elettorale	Collocamento citofono tra 110 e 130 cm di altezza	DM 236/89 8.1.3	220,0 €
Accesso alla struttura	Presenza di zerbino non incassato ingresso per seggio elettorale	Realizzazione zerbino incassato	DM 236/89 4.1.2	600,0 €
Accesso alla struttura	Rampa d'accesso non dotata di corrimano ad altezza 90 cm ingresso per seggio elettorale	Installazione di corrimano ad altezza 90 cm	DM 236/89 8.1.11	1.000,0 €
Accesso alla struttura	Assenza corrimano ambo i lati gradini esterni ingresso per seggio elettorale	Installazione di corrimano ad altezza 90 cm	DM 236/89 8.1.10	200,0 €
Accesso alla struttura	Accesso ex ambulatorio sopraelevato privo di rampa di raccordo	Installazione di rampa metallica amovibile completa di corrimani ed ogni requisito indicato dal DM 236/89	DM 236/89 8.1.11	5.500,0 €

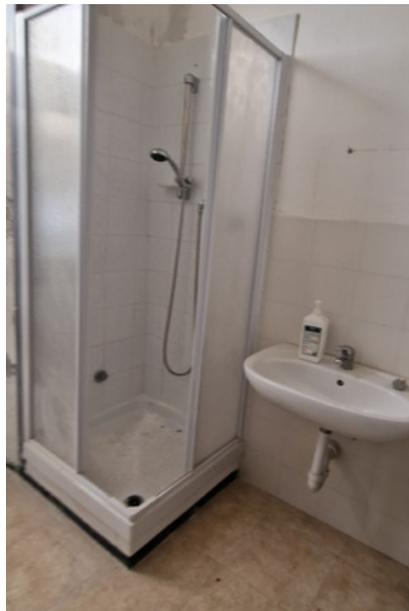
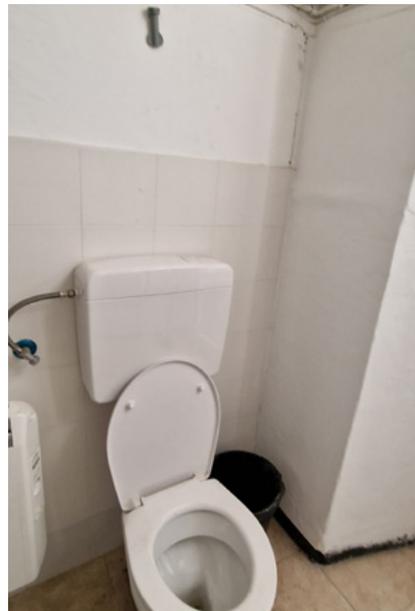
Tipologia di adeguamenti necessari: *l'unico bagno presente si trova all'interno dei locali utilizzati come seggio, necessario riorganizzare l'interno del bagno per ricavare un bagno accessibile.*

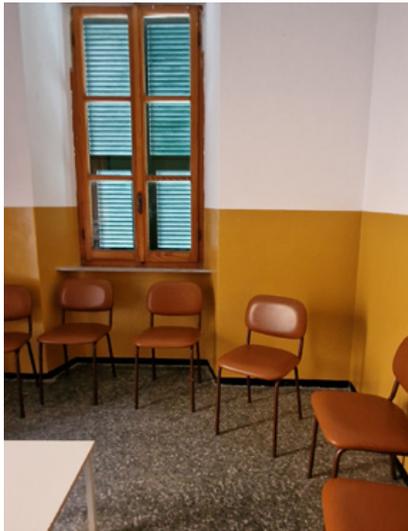
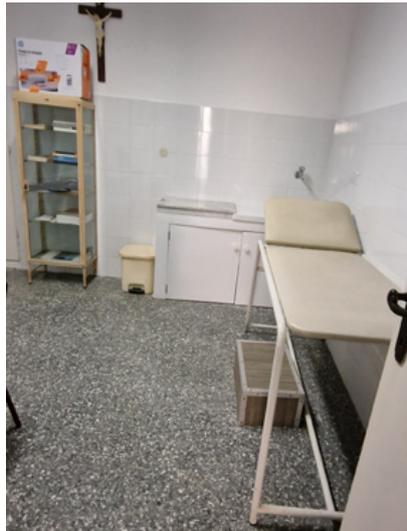
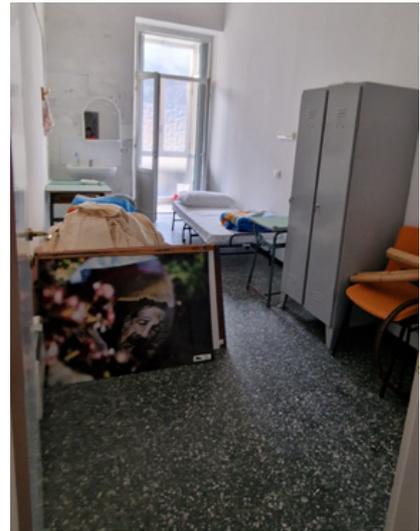
*In generale per l'edificio in oggetto la tematica dell'abbattimento delle barriere architettoniche necessita di essere inserita in un quadro più ampio di riqualificazione e rifunzionalizzazione dell'immobile.*

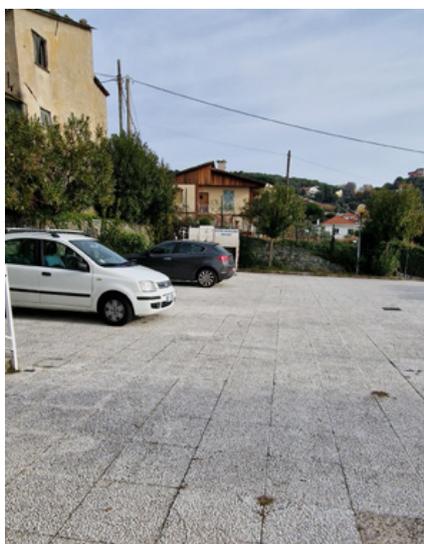
*Un utente con fragilità potrà essere autorizzato ad accedere con l'autovettura nel cortile interno raggiungendo la quota a cui è posta la struttura.*

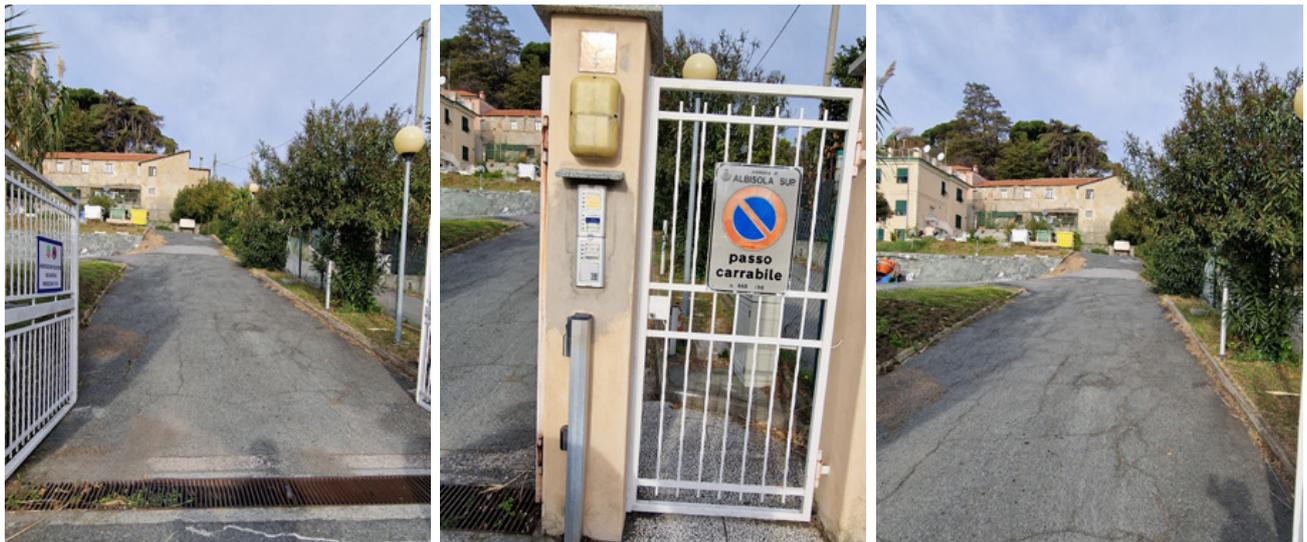
*L'accesso esterno su Via Dei Siri si compone di un cancello pedonale ed un cancello carrabile, da riposizionare ad altezza accessibile il citofono. Dal momento che per raggiungere l'immobile è necessario affrontare una salita con pendenza impegnativa si presuppone che l'utente fragile venga autorizzato a raggiungere la struttura con l'autovettura.*

Ambito	Criticità rilevata	Possibile intervento risolutivo	Rif. normativi	Stima Costo
Accesso area esterna	Citofono ingresso accessibile ad altezza superiore a 130 cm	Collocamento citofono tra 110 e 130 cm di altezza	DM 236/89 8.1.3	220,0 €
Accesso alla struttura	Gradino superiore a 2,5 accesso struttura	Fornitura e posa di rampa in alluminio bugnato	DM 236/89 8.1.2	400,0 €
Servizi igienici	Assenza bagno accessibile	Realizzazione bagno accessibile	DM 236/89 8.1.6	15.000,0 €
Collegamenti orizzontali e spazi comuni	Presenza di zerbino non incassato	Realizzazione zerbino incassato	DM 236/89 4.1.2	600,0 €

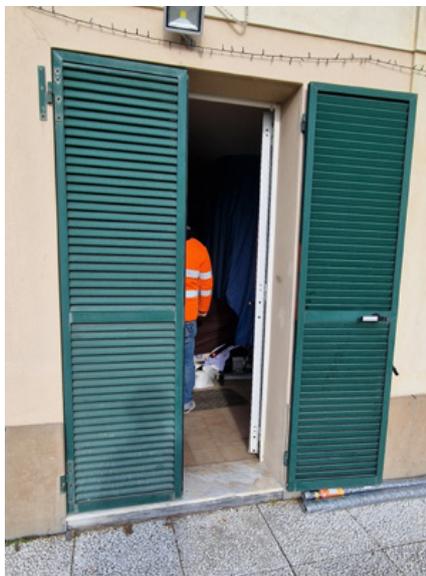
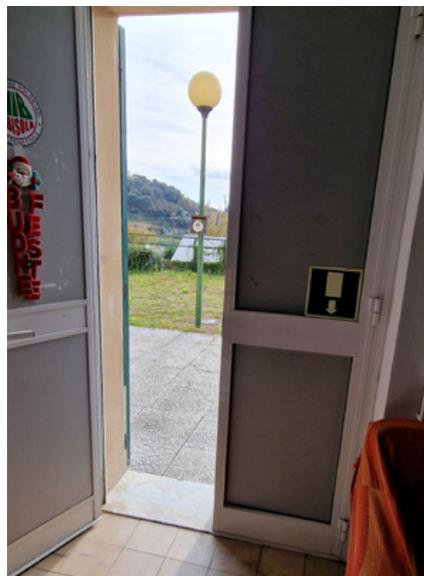
*L'accesso presenta dislivello alla soglia superiore a 2,5 cm, necessario posizionare rampa di raccordo in alluminio bugnata.*

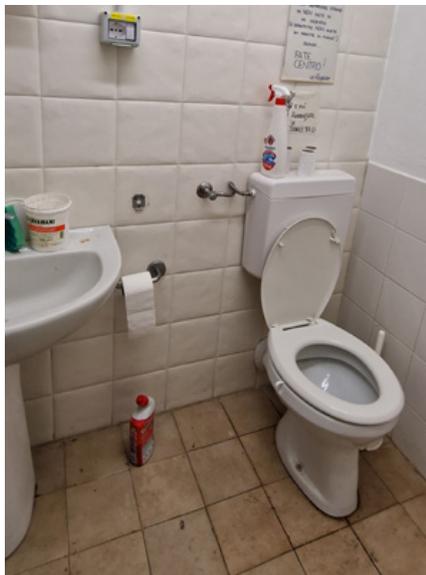
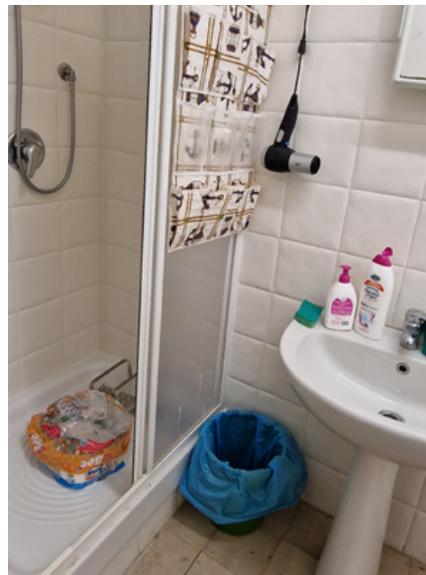
Tipologia di adeguamenti necessari: *assente bagno accessibile, necessario riorganizzare gli spazi interni per ricavarlo.*

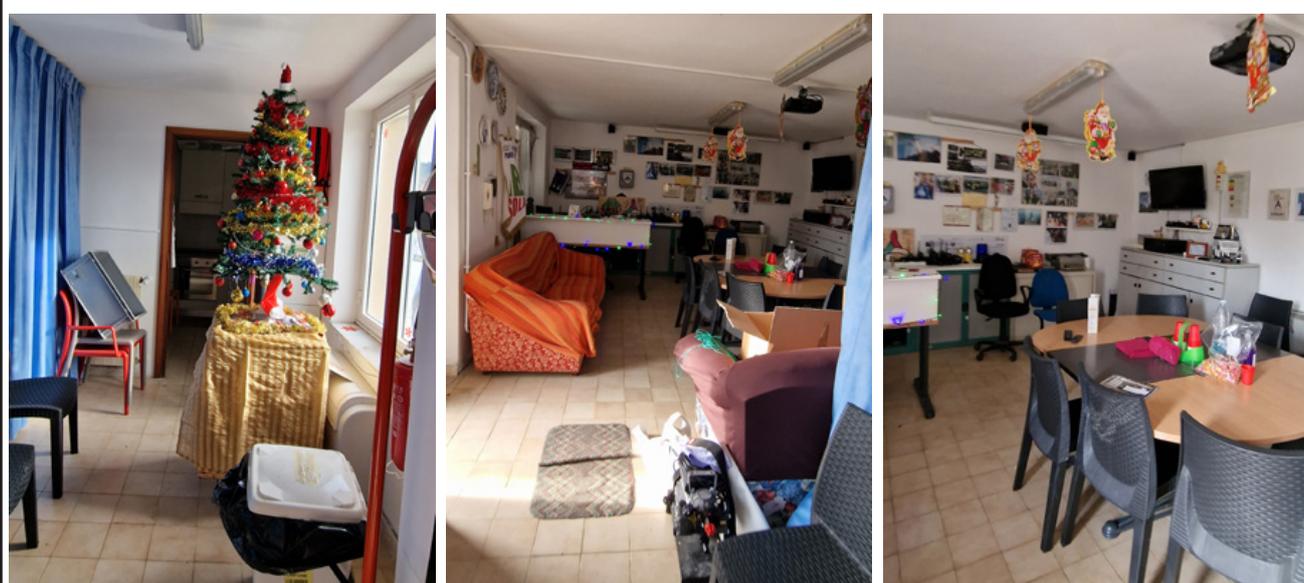
*Gli zerbini negli spazi comuni vanno eliminati o incassati.*

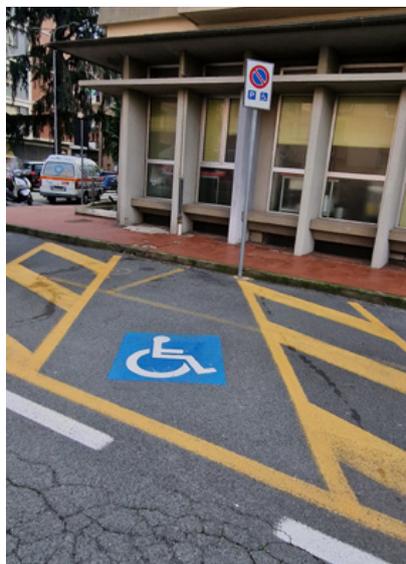
*Necessario raccordare il livello degli stalli al percorso pedonale adiacente.*

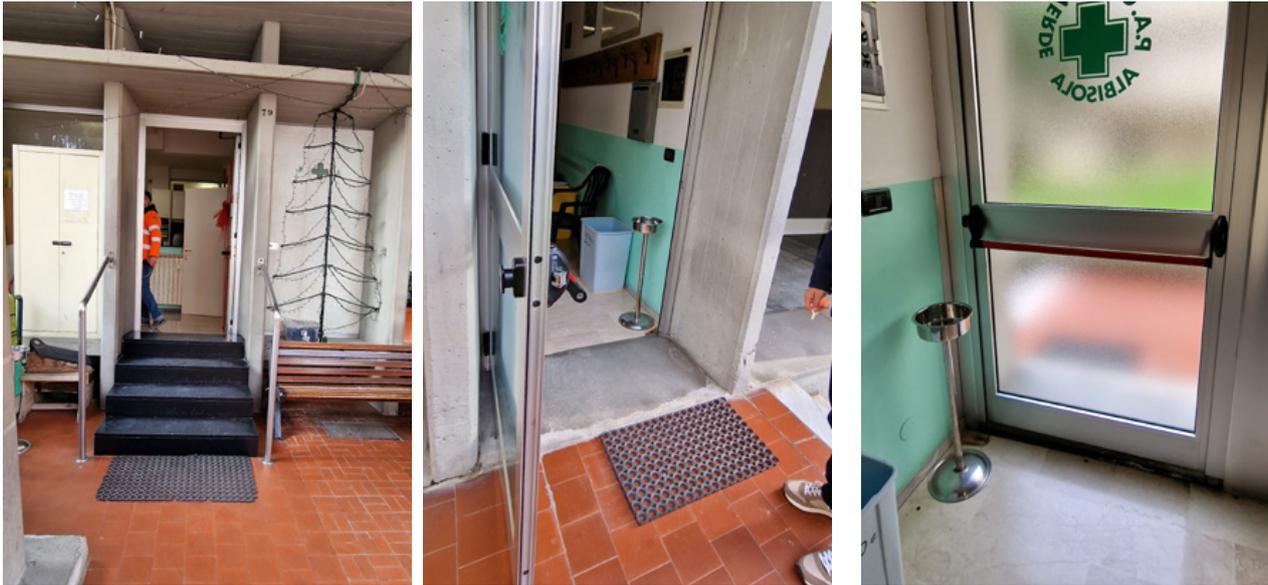
*L'ingresso principale della struttura non coincide con l'ingresso accessibile, posto sul retro. Opportuno posizionare adeguata segnaletica orientativa ed informativa che direzioni l'utente al l'ingresso accessibile. Da incassare gli zerbini presenti in corrispondenza dell'ingresso principale e di quello accessibile.*

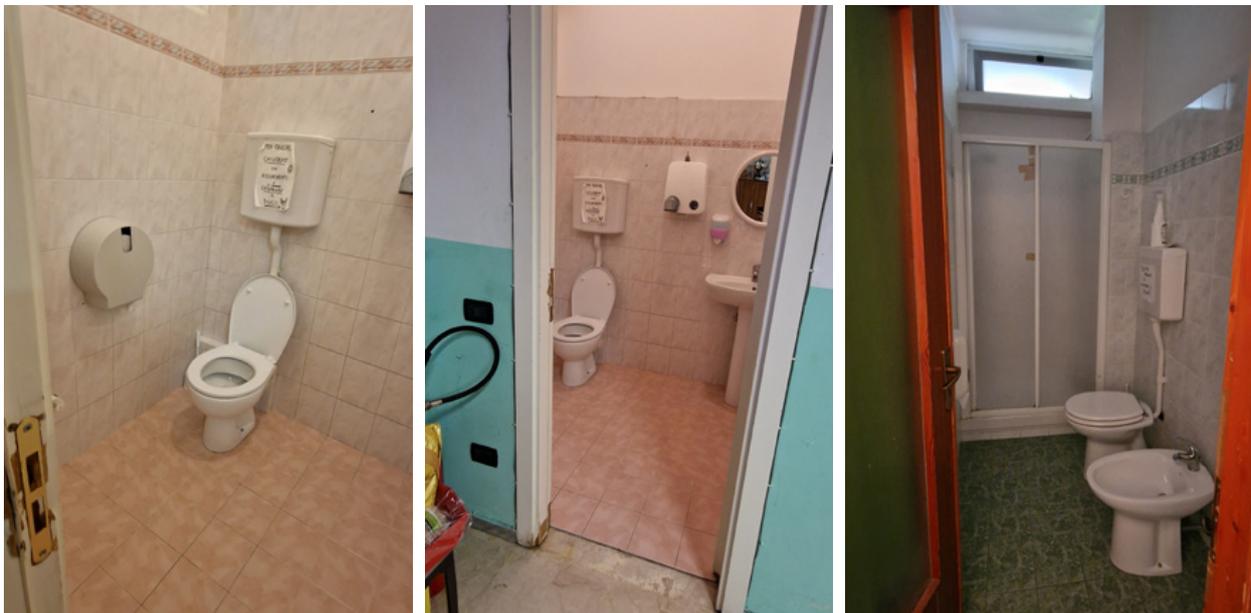
Tipologia di adeguamenti necessari: *assente bagno accessibile, è presente un servizio igienico di dimensioni 160x210 adattabile: necessario invertire il senso di apertura della porta, installare sanitari accessibili completi di tutti gli accessori, installare campanello d'emergenza.*

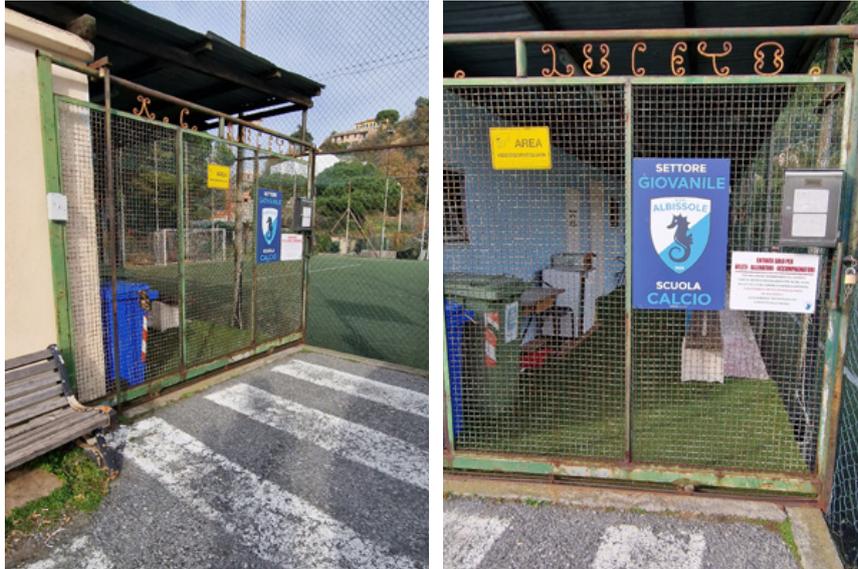
Note					
<i>Si presuppone che il cancello d'accesso venga lasciato aperto in caso di eventi al fine di risultare accessibile.</i>

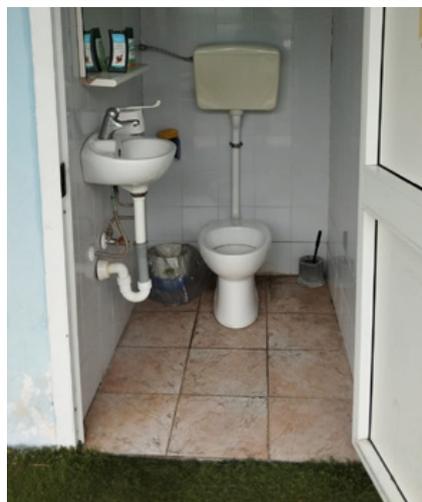
Tipologia di adeguamenti necessari: *è presente un bagno a disposizione del pubblico, non accessibile, per ricavare un bagno disabili sarà necessario riorganizzare la distribuzione dei locali.*

Ambito	Criticità rilevata	Possibile intervento risolutivo	Rif. normativi	Stima Costo
Servizi igienici	Assenza bagno accessibile	Realizzazione bagno accessibile	DM 236/89 8.1.6	15.000,0 €
<b>Stima totale costo interventi Scheda A17: 15.000,0 €</b>

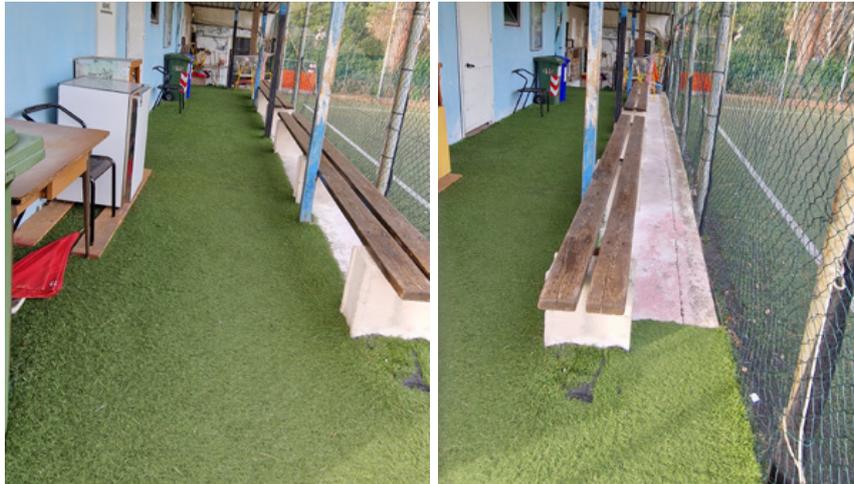
*Presente una zona per il pubblico dove anche persona su carrozzina puo' posizionarsi per seguire gli eventi. Il campo si trova in posizione ribassata, una persona su carrozzina puo' eventualmente raggiungerlo con accompagnatore esclusivamente attraverso l'accesso dei mezzi di manutenzione*

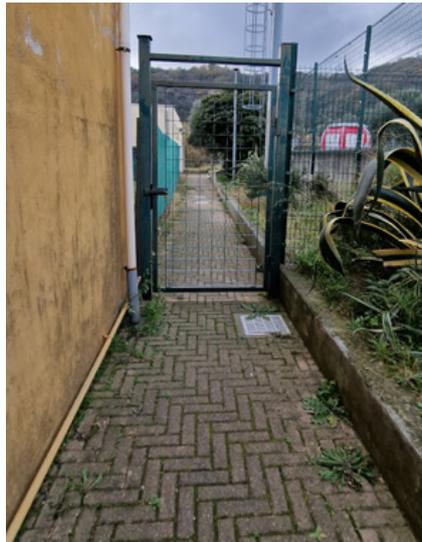
La zona antistante e retrostante la porta/ cancello è in piano e hanno una profondità minima di 1,50 m?				<input checked="" type="checkbox"/> Sì	<input type="checkbox"/> No
Dislivello	<input type="checkbox"/> Sì	Se sì, la pendenza della rampa è inferiore all'8%?	<input type="checkbox"/> Sì	E' presente corrimano ad h=0.90m?	<input type="checkbox"/> Sì
	<input checked="" type="checkbox"/> No		<input type="checkbox"/> No		<input checked="" type="checkbox"/> No
E' presente un percorso tattile?				<input type="checkbox"/> Sì	<input checked="" type="checkbox"/> No
La luce netta della porta d'ingresso è almeno 80 cm con le singole ante di larghezza non superiore a 120 cm e gli eventuali vetri sono ad una altezza min di 40 cm dal pavimento?				<input type="checkbox"/> Sì	<input checked="" type="checkbox"/> No
La maniglia è posizionata 85cm < h < 90cm?				<input type="checkbox"/> Sì	<input type="checkbox"/> No

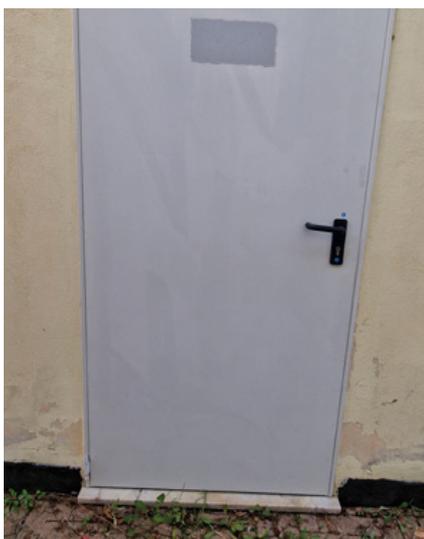
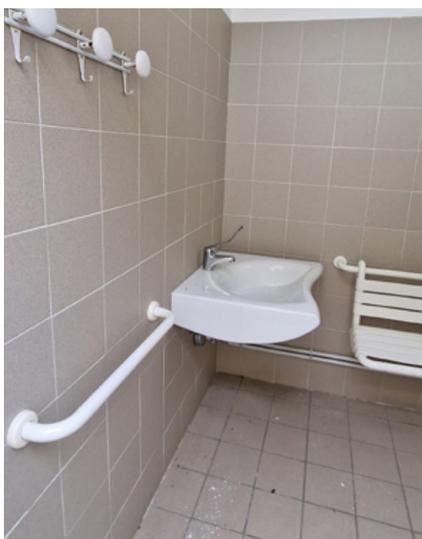
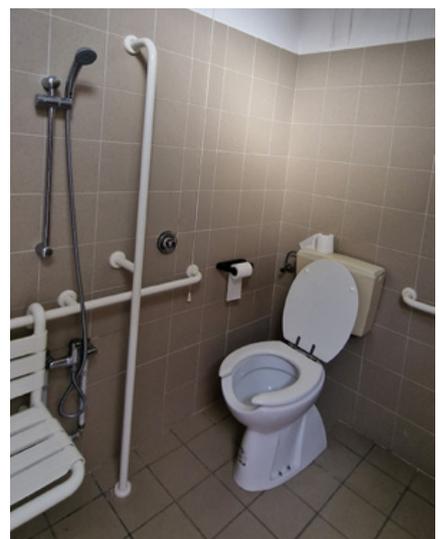
Tipologia di adeguamenti necessari: *è presente un bagno accessibile completo di doccia. Da posizionarsi targhetta di bagno accessibile alla porta e rampa in alluminio bugnato per raccordare il dislivello superiore a 2,5 cm alla soglia.*

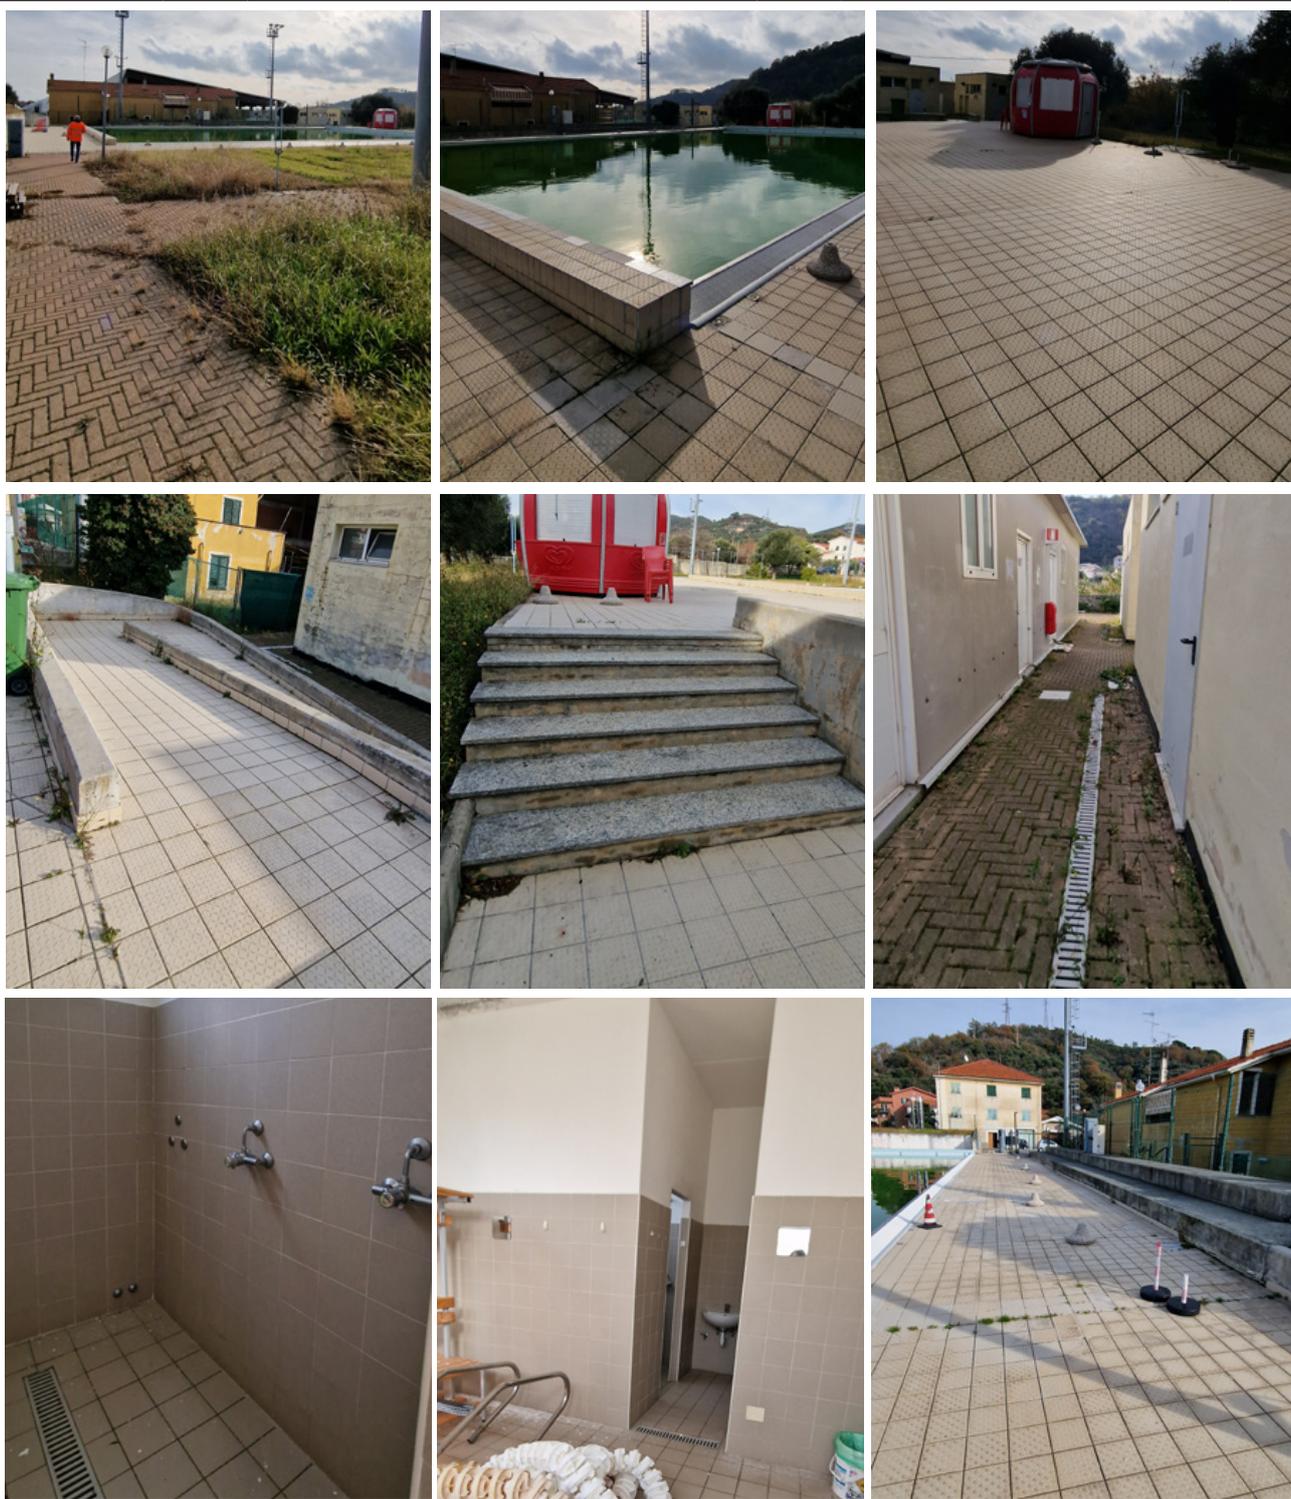
La finitura del percorso è degradata, sconnessa o sdruciolevole?				Si
				<del>No</del>
Dislivello	<del>Si</del>	Se sì, è presente una rampa di pendenza adeguata al dislivello?	<del>Si</del>	Il percorso è libero da ostacoli?
	No		No

*La zona degli spogliatoi si trova a quota inferiore rispetto al zona delle vasche. Da dotare di corrimano ambo i lati la scala e di segnalazione pedotattile di fine ed inizio scala. Da dotare di corrimano anche la rampa di raccordo. Tutte le porte di locali con spogliatoi, bagni, infermeria.. presentano dislivello alla soglia superiore a 2,5 cm, opportuno posizionare rampe di raccordo in corrispondenza di tutti gli accessi ad eccezione dei locali più di servizio. E' presente un'area in pavimentazione drenante dove vengono posizionati lettini ed ombrelloni, opportuno pavimentare almeno una parte in pavimentazione omogenea ed antisdruciolevole al fine di renderla accessibile da carrozzina.*

<b>Principali criticità rilevate</b>				
Ambito	Criticità rilevata	Possibile intervento risolutivo	Rif. normativi	Stima Costo
Parcheggi	Assenza segnaletica verticale parcheggio riservato parcheggio lato opposto Provinciale	Installazione segnaletica verticale stallo riservato	D.P.R. n. 495/1992 e s.m.i.	320,0 €
Parcheggi	Assenza parcheggio riservato adiacente l'ingresso	Realizzazione di stallo riservato adiacente all'ingresso nord per i mezzi di servizio completando la pavimentazione in battuto di cemento esterna	D.P.R. n. 495/1992 e s.m.i.	1.000,0 €
Servizi igienici	Assenza targhetta di bagno accessibile	Installazione targhetta di bagno accessibile	DM 236/89 8.1.6	26,0 €
Servizi igienici	Gradino superiore a 2,5 cm soglia accesso bagno accessibile	Fornitura e posa di rampa in alluminio bugnato	DM 236/89 8.1.2	400,0 €
Collegamenti verticali	Assenza corrimano scala per raggiungere vasca	Fornitura e posa di corrimano ambo i lati	DM 236/89 8.1.10	700,0 €

Collegamenti verticali	Assenza segnaletica fine ed inizio scala per raggiungere vasca	Fornitura e posa segnaletica fine ed inizio scala	DM 236/89 8.1.10	350,0 €
Collegamenti verticali	Rampa per raggiungere vasca sprovvista di corrimano	Installazione di corrimano ad altezza 90 cm	DM 236/89 8.1.11	1.200,0 €
Collegamenti orizzontali e spazi comuni	Gradino superiore a 2,5 cm soglia accesso locali diversi zona spogliatoi	Fornitura e posa di rampa in alluminio bugnato (5)	DM 236/89 8.1.2	2.000,0 €
Collegamenti orizzontali e spazi comuni	Pavimentazione zona lettini ombrelloni in elementi drenati non omogenei non accessibile da carrozzina	Realizzazione area pavimentata in materiale omogeneo	DM 236/89 8.2.1	4.000,0€
<b>Stima totale costo interventi Scheda A18: 9.996,0 €</b>				
L'importo degli interventi è stato definito con le voci di prezzo unitarie relative al Prezzario regionale Liguria Anno 2023.

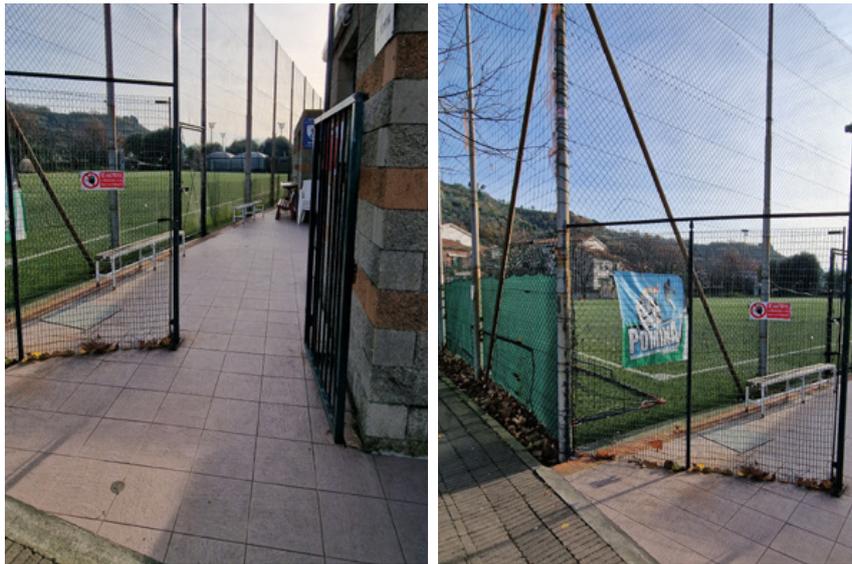
La zona antistante e retrostante la porta/ cancello è in piano e hanno una profondità minima di 1,50 m?				<input checked="" type="checkbox"/> Sì	<input type="checkbox"/> No
Dislivello	<input checked="" type="checkbox"/> Sì	Se sì, la pendenza della rampa è inferiore all'8%?	<input checked="" type="checkbox"/> Sì	E' presente corrimano ad h=0.90m?	<input checked="" type="checkbox"/> Sì
	<input type="checkbox"/> No		<input type="checkbox"/> No		<input type="checkbox"/> No
E' presente un percorso tattile?				<input checked="" type="checkbox"/> Sì	<input type="checkbox"/> No
La luce netta della porta d'ingresso è almeno 80 cm con le singole ante di larghezza non superiore a 120 cm e gli eventuali vetri sono ad una altezza min di 40 cm dal pavimento?				<input checked="" type="checkbox"/> Sì	<input type="checkbox"/> No
La maniglia è posizionata 85cm<h<90cm?				<input checked="" type="checkbox"/> Sì	<input type="checkbox"/> No

Si presuppone che il cancello d'accesso venga lasciato aperto in caso di eventi al fine di risultare accessibile.

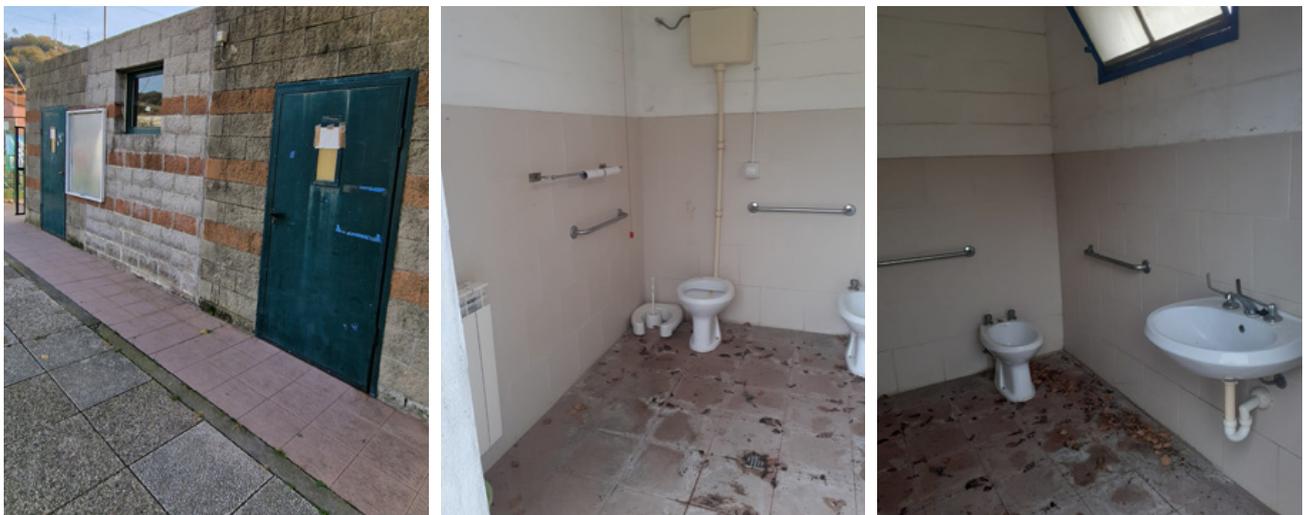
Tipologia di adeguamenti necessari: *è presente un bagno accessibile esterno, il wc non risulta avere l'altezza prevista da normativa ed il pulsante di scarico non ha altezza ottimale. Da posizionare targhetta di bagno accessibile*

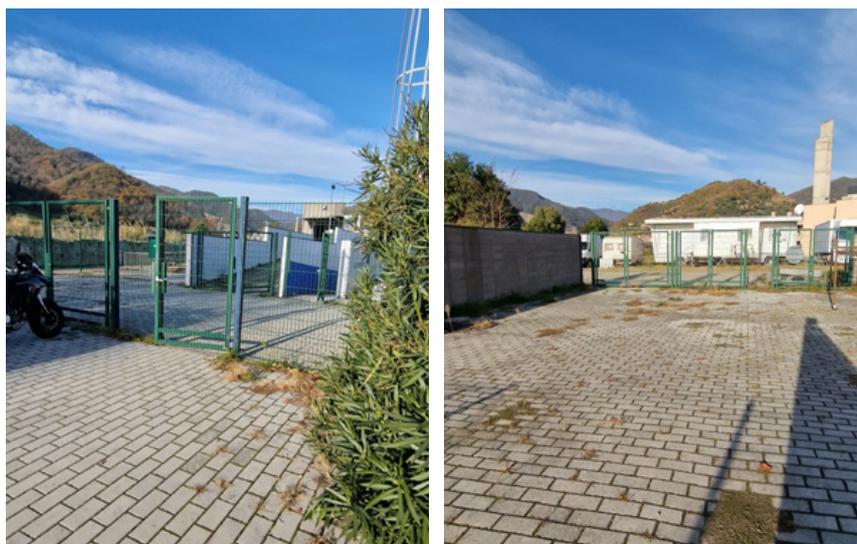
Presente un accesso a sud ed uno a nord. L'ingresso normalmente utilizzato è quello posto a sud, ma la rampa che garantisce maggiori garanzie per accedere alla quota delle tribune si trova a nord, raggiungibile solo dai cancelli esterni qui collocati, per giungervi è necessario servirsi della pista pedonale su retro dello stadio in quanto il percorso diretto per raggiungere gli ingressi nord dalla Provinciale non risulta pavimentato. Necessario posizionare adeguata segnaletica informativa ed orientativa che già a partire dallo stallo riservato indichi all'utenza debole il percorso accessibile per raggiungere le tribune.

<b>Principali criticità rilevate</b>				
Ambito	Criticità rilevata	Possibile intervento risolutivo	Rif. normativi	Stima Costo
Accesso alla struttura	Assenza segnaletica informativa ed orientativa che conduca ad ingresso nord servito da rampa accessibile per raggiungere il livello tribune	Fornitura e posa cartellonistica orientativa	DM 236/89 4.3 DPR503/96 1.2.c	2.000,0 €
Servizi igienici	Assenza campanello d'emergenza bagni accessibili per il pubblico maschili e femminili	Installazione campanello d'emergenza (2)	DM 236/89 8.1.6	700,0 €
Servizi igienici	Assenza targhetta bagno accessibile femminile	Installazione targhetta bagno accessibile	DM 236/89 8.1.6	26,0 €
Collegamenti orizzontali e spazi comuni	Rampa accessibile tribuna sprovvista di corrimano ad altezza 90 cm	Installazione di corrimano	DM 236/89 8.1.11	1.200,0 €
Collegamenti orizzontali e spazi comuni	Rampa accesso spogliatoi priva di corrimano	Installazione di corrimano	DM 236/89 8.1.11	700,0 €

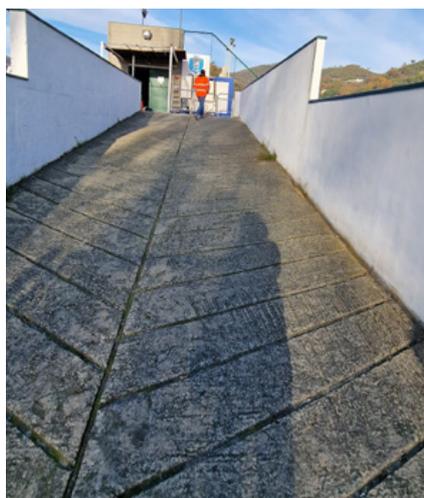
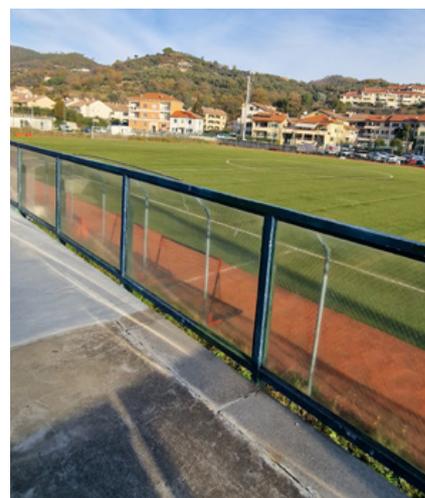
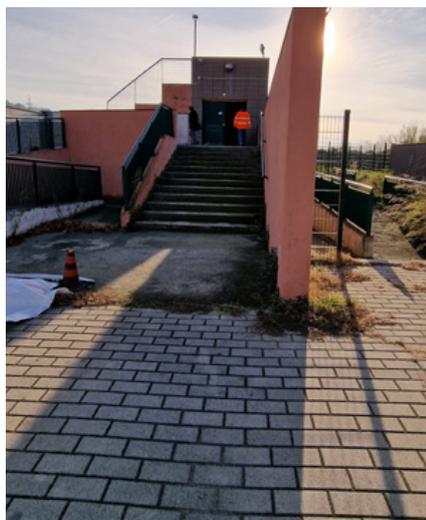
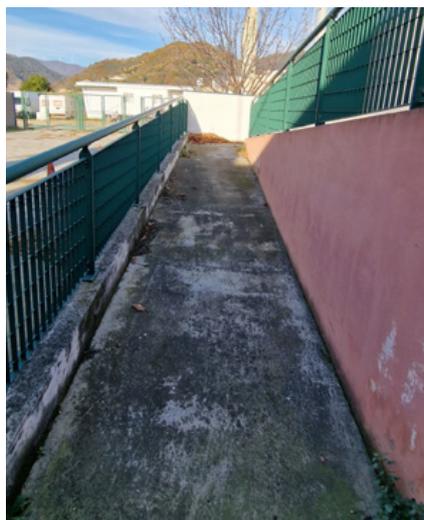
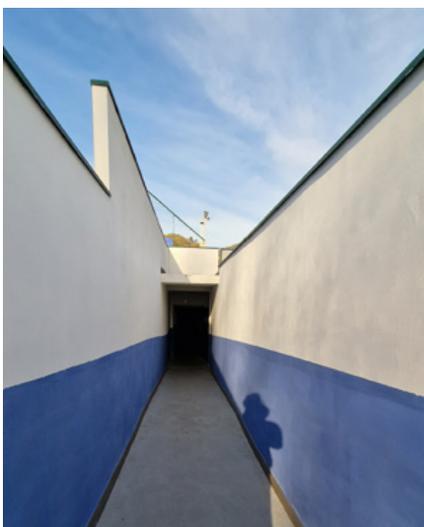
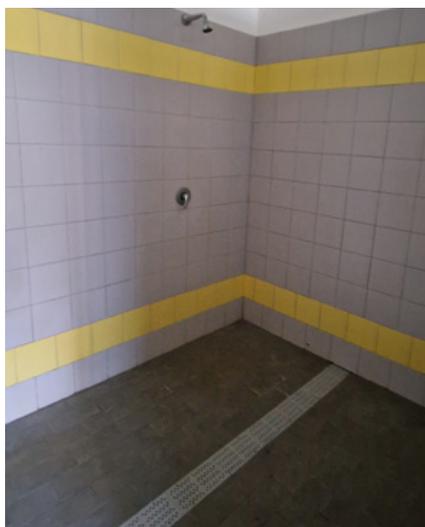
La finitura del percorso è degradata, sconnessa o sdruciolevole?				<input type="checkbox"/> Sì	
				<input checked="" type="checkbox"/> No	
Dislivello	<input checked="" type="checkbox"/> Sì	Se sì, è presente una rampa di pendenza adeguata al dislivello?	<input checked="" type="checkbox"/> Sì	Il percorso è libero da ostacoli?	<input checked="" type="checkbox"/> Sì
	<input type="checkbox"/> No		<input type="checkbox"/> No		<input type="checkbox"/> No

*Presente una rampa con pendenza dell'8% per raggiungere il piano delle tribune, la medesima è sprovvista di corrimano ad altezza 90 cm. Possibile posizionare un corrimano anche in corrispondenza del percorso per raggiungere gli spogliatoi, i medesimi sono dotati di bagno accessibile e zona docce raso pavimentazione.*

Collegamenti orizzontali e spazi comuni	Assenza segnaletica fine ed inizio scala tribune nord	Fornitura e posa segnaletica fine ed inizio scala	DM 236/89 8.1.10	450,0 €
<b>Stima totale costo interventi Scheda A20: 5.076,0 €</b>				
L'importo degli interventi è stato definito con le voci di prezzo unitarie relative al Prezzario regionale Liguria Anno 2023.				
<b>NB: la presente stima si intende indicativa. Per una maggior precisione di spesa si dovrà approfondire il livello progettuale</b>

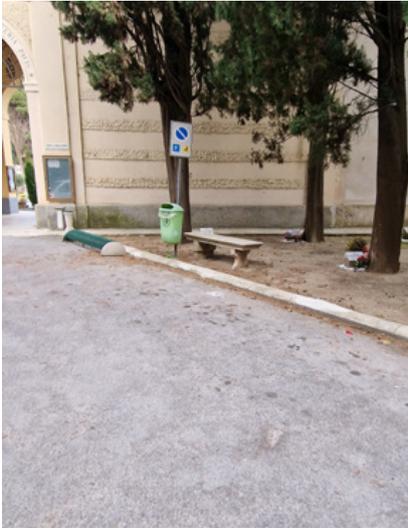
Note					
<i>Stallo riservato privo di segnaletica orizzontale.</i>					
Documentazione fotografica

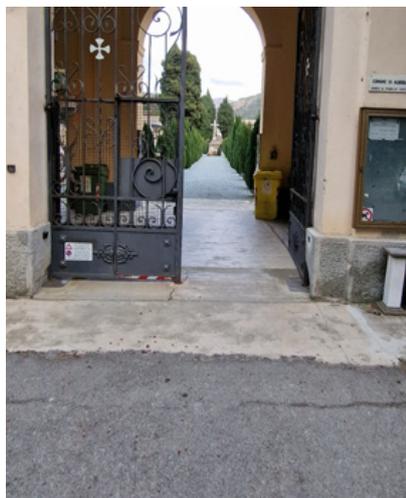
La maniglia è posizionata 85cm<h<90cm?					<input type="checkbox"/> Sì <input type="checkbox"/> No
Il campanello/citofono è posizionato tra i 110 e i 130 cm d'altezza da terra?					<input type="checkbox"/> Sì <input type="checkbox"/> No
Note					
<i>Il cancello d'accesso rimane sempre aperto in orari di apertura risultando pienamente funzionale.</i>					
Documentazione fotografica

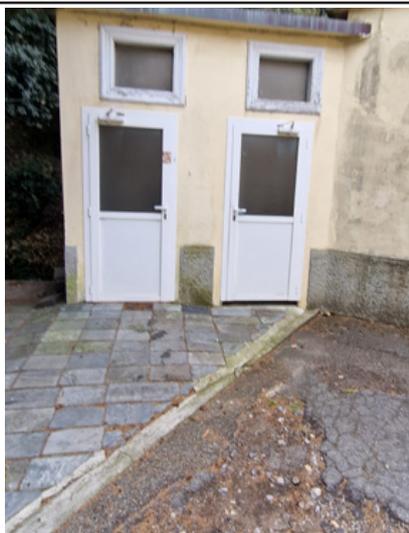
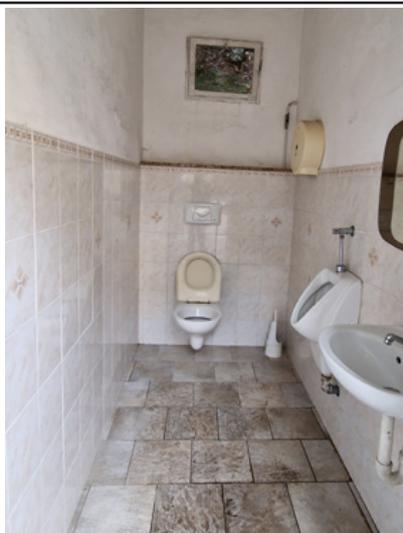
Tipologia di adeguamenti necessari: *presente una struttura esterna con bagno non accessibile. Possibile ricavare un unico bagno accessibile eliminando il tramezzo divisorio.*

Ambito	Criticità rilevata	Possibile intervento risolutivo	Rif. normativi	Stima Costo
Parcheggi	Assenza segnaletica orizzontale parcheggio riservato	Realizzazione segnaletica orizzontale stallo riservato	D.P.R. n. 495/1992 e s.m.i.	80,0 €
Servizi igienici	Assenza bagno accessibile	Realizzazione bagno accessibile realizzando un unico locale nella struttura esterna al cimitero	DM 236/89 8.1.6	20.000,0 €
Collegamenti verticali	Assenza di dispositivo per superare il dislivello n. 2 corpo loculi su due piani	Installazione di n. 2 ascensori uno con 3 fermate (corpo loculi nord) ed uno di due fermate (corpo loculi sud)	DM 236/89 8.1.12	65.000,0 €
Collegamenti verticali	Assenza corrimano su entrambi i lati delle scale corpi loculi su due piani	Fornitura e posa corrimano lato mancante a 90 cm	DM 236/89 8.1.10	1.600,0 €
Collegamenti verticali	Assenza segnaletica fine ed inizio scale corpi loculi su due piani	Realizzazione segnaletica fine ed inizio scale	DM 236/89 8.1.10	700,0 €
