Città di  
**Albisola Superiore**  
Provincia di Savona

# PEBA

**Piano**  
**Eliminazione**  
**Barriere**  
**Architettoniche**

**Schede edifici**

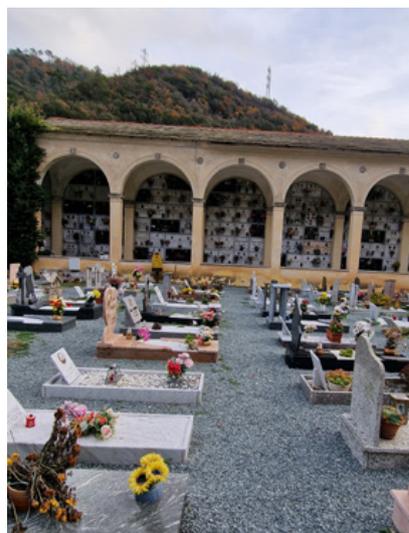
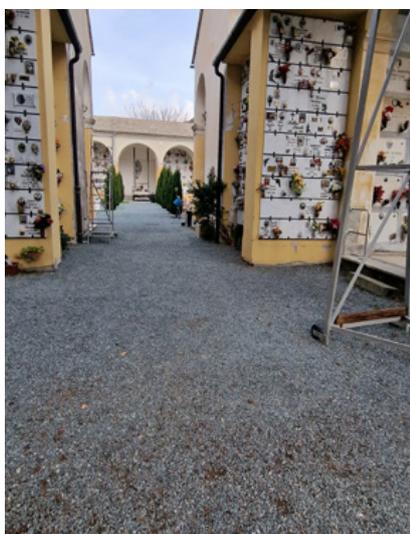
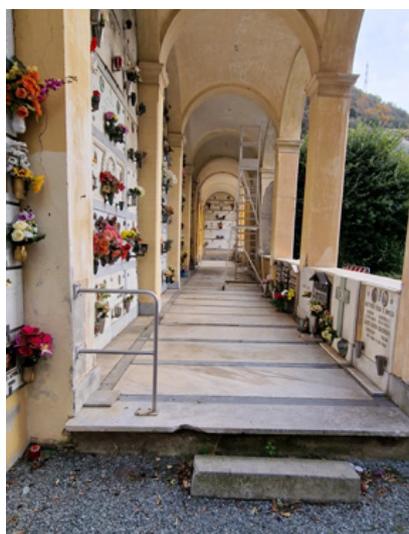
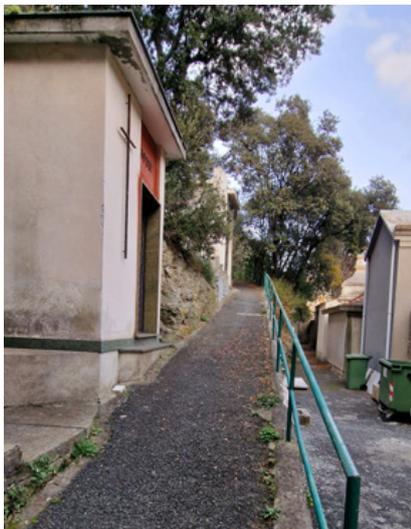
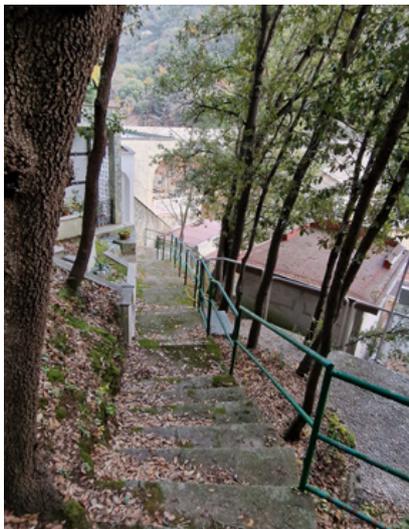
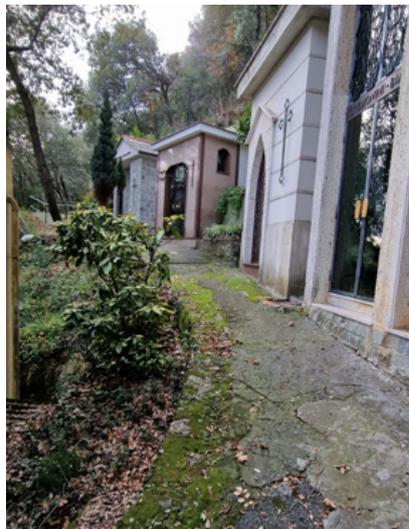
L'intero cimitero è in ghiaia, finitura non accessibile da parte di persona su carrozzina, opportuno procedere gradualmente ad una pavimentazione dei percorsi esistenti, se per esigenze di scavo nell'esecuzione delle tumulazioni non si potessero pavimentare alcuni camminamenti, la realizzazione di percorsi in calcestruzzo con adeguata rullatura e costipazione della stratigrafia del pacchetto e strato superficiale con pezzatura fine 1/3 mm permette di ottenere percorsi pienamente accessibili, senza alterare la permeabilità del suolo e permettendo opere di scavo eventualmente necessarie per procedere alle sepolture. La scelta del calcestruzzo può comunque essere estesa all'intero cimitero invece che la realizzazione di percorsi in pavimentazione artificiale o in pietra. Sarà opportuno che la nuova pavimentazione venga realizzata al fine di minimizzare i salti di quota, andandosi a raccordare, laddove possibile alla pavimentazione dei colombari al perimetro, al fine di ottenere percorsi continui e perfettamente complanari. Laddove non sarà possibile per questioni di pendenze si potranno posizionare rampe di raccordo, in tutti i casi in cui il dislivello è superiore a 15 cm sarà necessario il posizionamento di rampe munite di parapetto e corrimano. Per quanto riguarda i due corpi di fabbrica su due livelli che ospitano i colombari è preferibile l'installazione di impianti elevatori a dispositivi servoscala. La zona delle cappelle private realizzate sul pendio della montagna presenta seri limiti di accessibilità dovuti alla conformazione del sito. Sono opportune opere che contribuiscano all'innalzamento del livello di sicurezza generale dell'area, quali la sistemazione di alcuni gradini con sconnessioni, assicurare la continuità del parapetto lungo la salita. In vista di future sostituzioni sarebbe opportuno posizionare parapetti inattraversabili da sfere di diametro 10 cm oppure almeno un cordolo di almeno 10 cm d'altezza.

Ambito	Criticità rilevata	Possibile intervento risolutivo	Rif. normativi	Stima Costo
Parcheggi	Assenza segnaletica orizzontale parcheggio riservato	Realizzazione segnaletica orizzontale stallo riservato	D.P.R. n. 495/1992 e s.m.i.	80,0 €
Servizi igienici	Assenza bagno accessibile	Realizzazione bagno accessibile realizzando un unico locale nella struttura esterna al cimitero	DM 236/89 8.1.6	20.000,0 €
Collegamenti verticali	Assenza di dispositivo per superare il dislivello n. 2 corpo loculi su due piani	Installazione di n. 2 ascensori uno con 3 fermate (corpo loculi nord) ed uno di due fermate (corpo loculi sud)	DM 236/89 8.1.12	65.000,0 €
Collegamenti verticali	Assenza corrimano su entrambi i lati delle scale corpi loculi su due piani	Fornitura e posa corrimano lato mancante a 90 cm	DM 236/89 8.1.10	1.600,0 €
Collegamenti verticali	Assenza segnaletica fine ed inizio scale corpi loculi su due piani	Realizzazione segnaletica fine ed inizio scale	DM 236/89 8.1.10	700,0 €

<b>Stima totale costo interventi Scheda A21: 505.580,0 €</b>				
L'importo degli interventi è stato definito con le voci di prezzo unitarie relative al Prezzario regionale Liguria Anno 2023. <b>NB: la presente stima si intende indicativa. Per una maggior precisione di spesa si dovrà approfondire il livello progettuale</b>

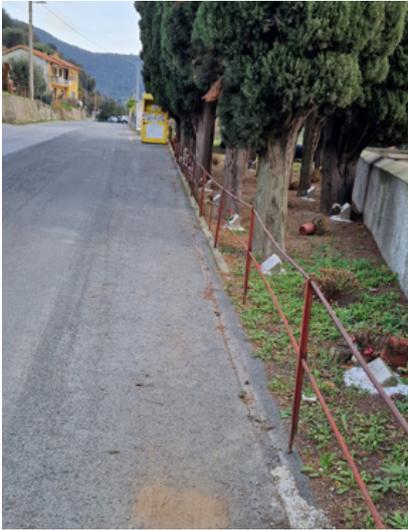
Codice scheda: A22		<b>Cimitero Loc. Ellera</b>			
Indirizzo: Via Poggi			Data rilievo: Dicembre 2023		
Descrizione: piccolo cimitero suddiviso su due livelli principali collegati da una scala interna, ciascuno con proprio accesso da strada					
<b>1. Parcheggi</b>					
Presenza di parcheggio riservato nelle vicinanze dell'ingresso:					Si <del>No</del>
Dimensione regolamentare?	Si	Segnaletica verticale conforme alla normativa?			Si
	<del>No</del>				<del>No</del>
Parcheggio raccordato a un percorso pedonale?	Si	Segnaletica orizzontale conforme alla normativa?			Si
	<del>No</del>				<del>No</del>
Note					
<i>Possibile ricavare uno stallo riservato a bordo strada.</i>					
Documentazione fotografica

Ambito	Criticità rilevata	Possibile intervento risolutivo	Rif. normativi	Stima Costo
Parcheggi	Assenza Parcheggio riservato	Realizzazione di stallo riservato	D.P.R. n. 495/1992 e s.m.i.	400,0 €
Collegamenti orizzontali e spazi comuni	Accesso blocco loculi parte inferiore del cimitero perimetro sud sopraelevato privo di rampa di raccordo	Installazione di rampa metallica amovibile completa di corrimani ed ogni requisito indicato dal DM 236/89	DM 236/89 8.1.11	5.000,0 €
Collegamenti orizzontali e spazi comuni	Assenza corrimano ambo i lati scala collegamento interno cimitero	Fornitura e posa di corrimano ambo i lati	DM 236/89 8.1.10	450,0 €
Collegamenti orizzontali e spazi comuni	Camminamenti in ghiaia non accessibili da parte di carrozzina	Realizzazione percorsi pedonali in pavimentazione in lastre di pietra con giunture inferiori a 5 mm	DM 236/89 8.2.1	70.000,0€
<b>Stima totale costo interventi Scheda A22: 75.850,0 €</b>

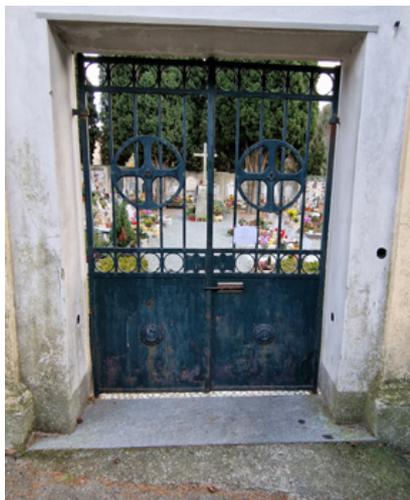
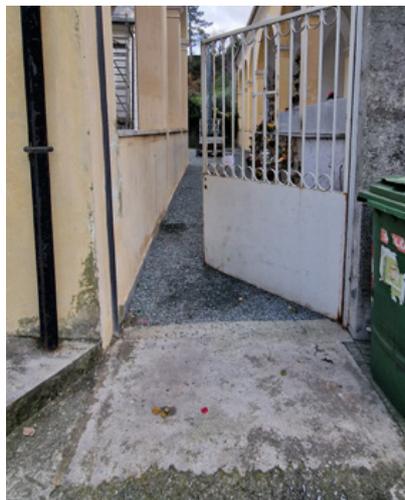
<del>No</del>		<del>No</del>		<del>No</del>
E' presente un percorso tattile?					Si <del>No</del>
La luce netta della porta d'ingresso è almeno 80 cm con le singole ante di larghezza non superiore a 120 cm e gli eventuali vetri sono ad una altezza min di 40 cm dal pavimento?					Si <del>No</del>
La maniglia è posizionata 85cm<h<90cm?					Si <del>No</del>
Il campanello/citofono è posizionato tra i 110 e i 130 cm d'altezza da terra?					Si <del>No</del>
Note					
<i>I due accessi al cimitero risultano accessibili pur nelle limitazioni intrinseche legate alla conformazione del sito.</i>					
Documentazione fotografica

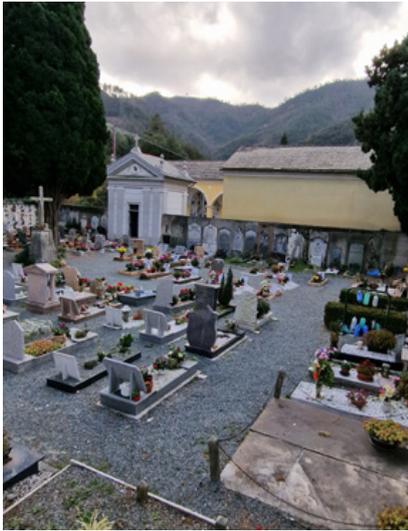
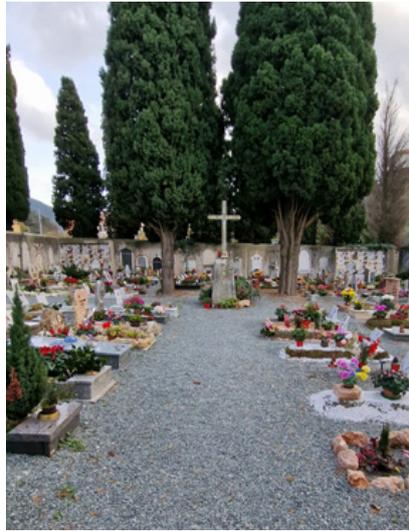
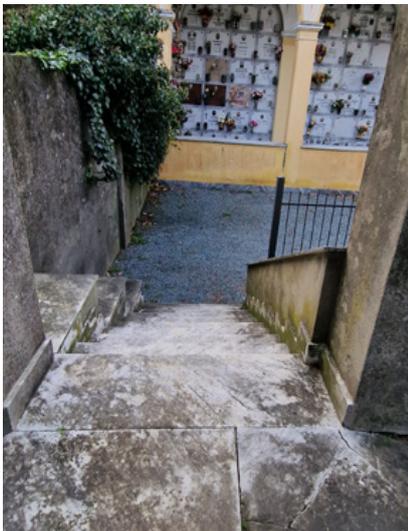
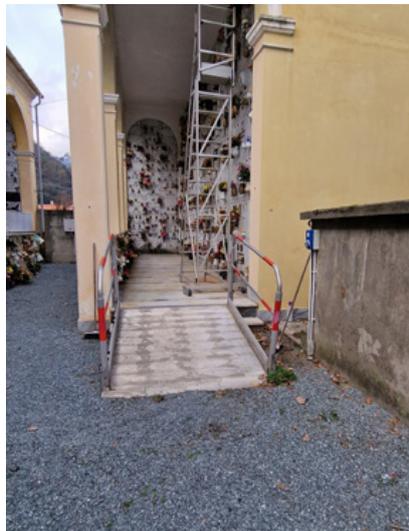
*L'intero cimitero è in ghiaia, finitura non accessibile da parte di persona su carrozzina, opportuno procedere gradualmente ad una pavimentazione dei percorsi esistenti, se per esigenze di scavo nell'esecuzione delle tumulazioni non si potessero pavimentare alcuni camminamenti, la realizzazione di percorsi in calcestruzzo con adeguata rullatura e costipazione della stratigrafia del pacchetto e strato superficiale con pezzatura fine 1/3 mm permette di ottenere percorsi pienamente accessibili, senza alterare la permeabilità del suolo e permettendo opere di scavo eventualmente necessarie per procedere alle sepolture. La scelta del calcestruzzo può comunque essere estesa all'intero cimitero invece che la realizzazione di percorsi in pavimentazione artificiale o in pietra. Da dotare di corrimano ambo i lati la scala interna di collegamento del cimitero. Da dotare di rampa metallica il corpo loculi al perimetro sud.*
